**REGIÃO AUTÓNOMA DOS AÇORES**  
**SECRETARIA REGIONAL DO AMBIENTE E ALTERAÇÕES CLIMÁTICAS**  
**Inspecção Regional do Ambiente**

**Relatório INSP-2021-0035**

**Obra:** Construção de habitação unifamiliar

**Descrição sumária:** Construção de moradia de tipologia T3 com garagem e arranjos exteriores.

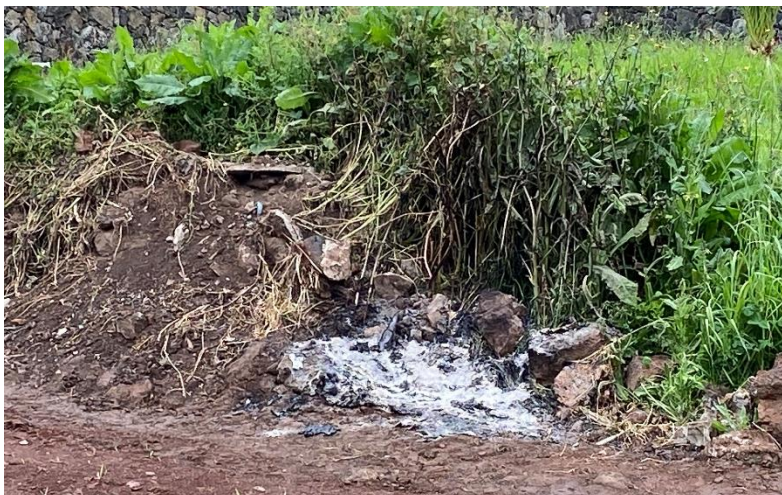
Operação	Sim/Não	Descrição/Inconformidades
Reutilização de solos e rochas na obra de origem	Sim	Regularização do relevo terreno.
Reutilização de solos e rochas noutra obra	Não	
Reutilização de solos e rochas na recuperação ambiental e paisagística de pedreiras	Não	
Reutilização de solos e rochas na cobertura de aterros destinados a resíduos	Não	
Reutilização de solos e rochas para alteração do relevo natural	Não	
Utilização de RCD em obra	Sim	Utilização de restos de blocos e tijolos na rampa da garagem e passeios.
Sistema de acondicionamento na obra	Não	Não existe sistema de acondicionamento em obra.
Triagem de RCD em obra	Não	
Triagem de RCD em local afeto à obra	Não	
Encaminhamento dos RCD (sem triagem) para operador licenciado	Não	Verificou-se a existência de cinzas na obra, quando questionado o Sr. Hélio informou que um funcionário tinha queimado os sacos de cimento de papel e alguns plásticos.

Foto 1: Local onde foram queimados resíduos de papel e de plástico.

- 1) A queima de qualquer tipologia de resíduos não perigosos a céu aberto, em violação dos princípios enunciados nos artigos 10.º a 12.º e 14.º do Decreto Legislativo Regional n.º 29/2011/A, de 16 de novembro, configura a prática de uma contraordenação ambiental leve prevista na II) do n.º 1 do artigo 229.º do diploma citado;

O Sr. Hélio Picanço foi informado que não pode proceder à queima de resíduos, tem que encaminhar os resíduos que não reutiliza para Operador de Gestão de Resíduos (OGR) licenciado.
