## Relatório INSP-2021-0036

**Obra:** Habitação unifamiliar de tipologia T2

**Descrição sumária:** Construção de moradia de tipologia T2 de 2 pisos com garagem. Regularização do terreno circundante e arranjos exteriores.

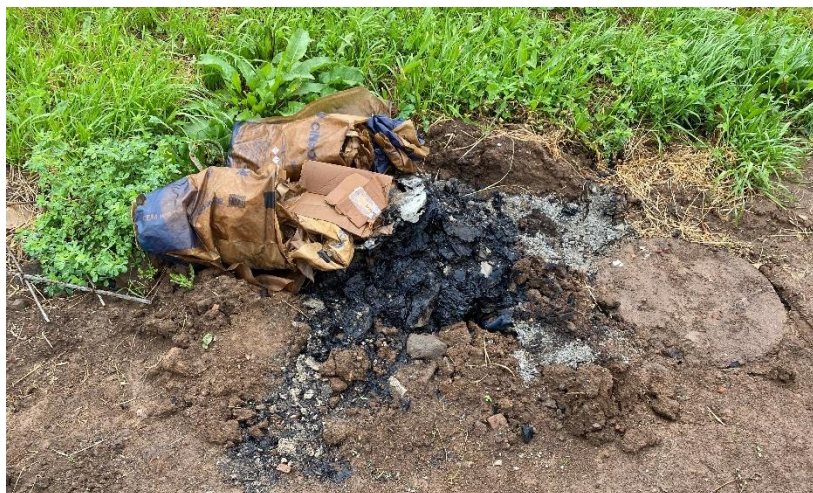
| Operação | Sim/Não | Descrição/Inconformidades |
|---|---|---|
| Encaminhamento dos RCD (sem triagem) para operador licenciado | Não | Verificou-se a existência de cinzas resultantes da queima de sacos de papel de cimento na obra. |

Foto 1: Local onde foram queimados resíduos de papel.

- 1) A queima de qualquer tipologia de resíduos não perigosos a céu aberto, em violação dos princípios enunciados nos artigos 10.º a 12.º e 14.º do Decreto Legislativo Regional n.º 29/2011/A, de 16 de novembro, configura a prática de uma contraordenação ambiental leve prevista na II) do n.º 1 do artigo 229.º do diploma citado;

O Eng. Francisco Andrade, foi informado que não podem proceder à queima de resíduos, tem que encaminhar os resíduos que não reutiliza para Operador de Gestão de Resíduos (OGR) licenciado.
