REGIÃO AUTÓNOMA DOS AÇORES
SECRETARIA REGIONAL DO AMBIENTE E ALTERAÇÕES CLIMÁTICAS
Inspeção Regional do Ambiente

Relatório INSP-2021-0044

2.2 – Descrição da situação observada

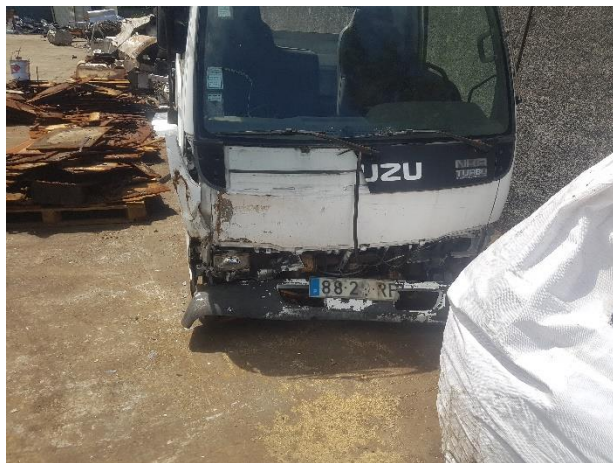
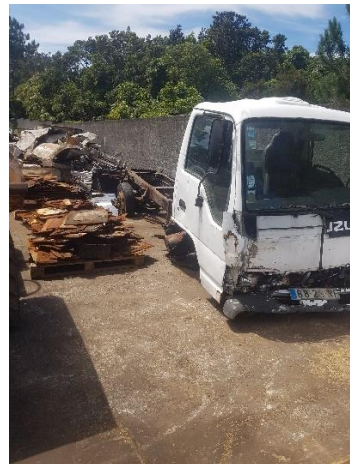
Figuras 3 e 4: VFV – Isuzu branco, matrícula 88-29-RF, cancelada definitivamente por fim de vida, em 06/11/2019.

- Óleos usados, código LER 13 02 08* (**Figura 45**),
 - VFV, código LER 16 01 06 (**Figuras 3 a 10, 36, 37, 39 e 40**),
 - Filtros de óleo, código LER 16 01 07* (**Figura 32**),

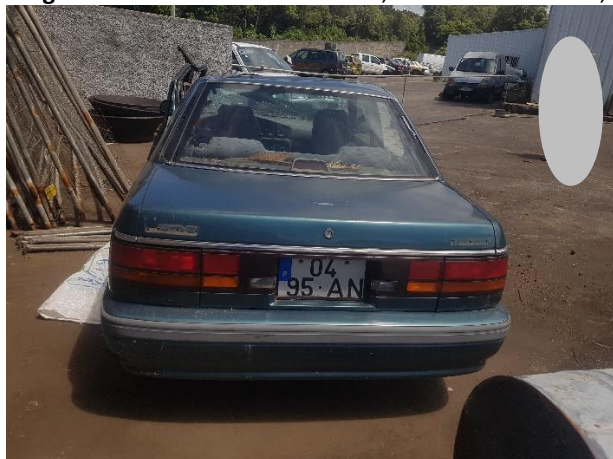
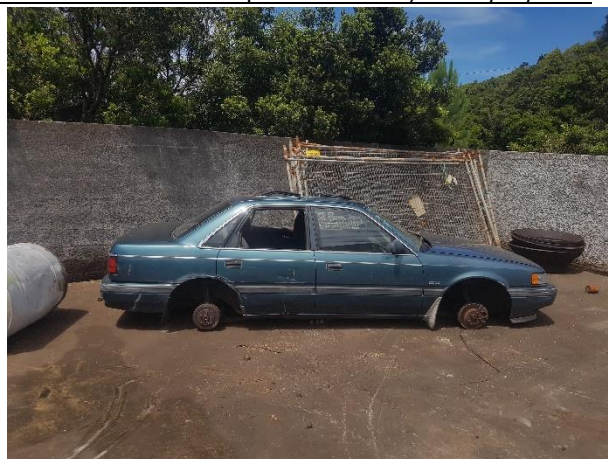
Figuras 5 e 6: VFV – Mazda azul, matrícula 04-95-AN, cancelada definitivamente por desaparecimento do veículo, em 25/03/2021.

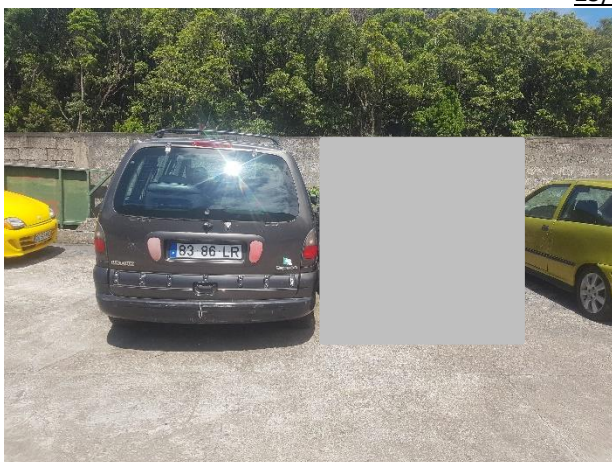
Figura 7: Renault Espace cinza, matrícula 83-86-LR, cancelada em 31/07/2019.

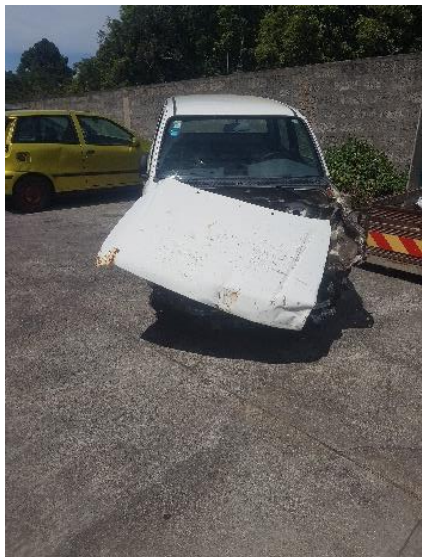
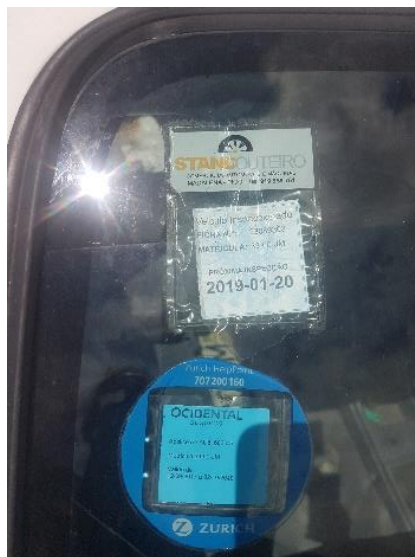
- v) A viatura branca, matrícula 30-00-JM (**Figuras 9 e 10**), objeto de cancelamento administrativo definitivo em 17/04/2003, também se encontrava na instalação na data da vistoria do SAP;
- vi) A Renault Espace cinzenta, matrícula 83-86-LR (**Figura 7**), objeto de cancelamento por deixar de ser utilizado na via pública em 31/07/2019, encontrava-se igualmente na instalação à data da vistoria do SAP.

Figuras 9 e 10: VVV – viatura branca, matrícula **30-00-JM**, cancelamento administrativo definitivo, em 17/04/2003.

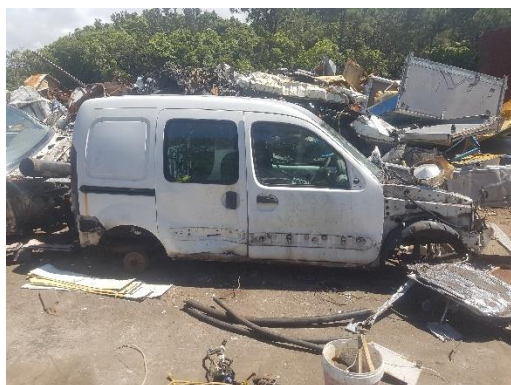
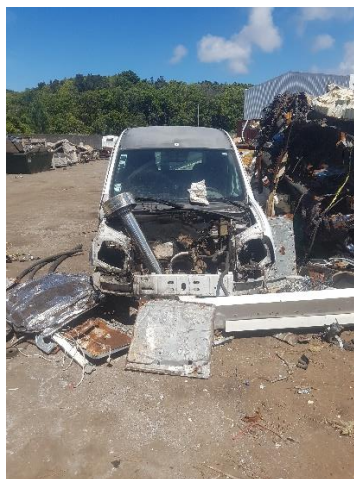
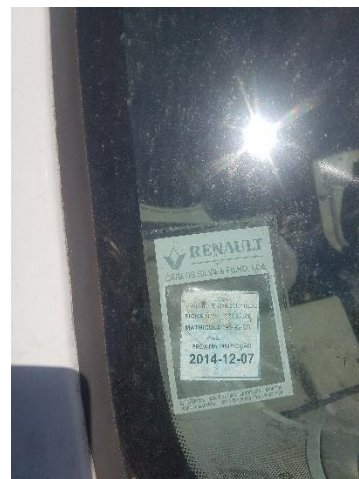
- iii) A carrinha Renault branca, matrícula 95-92-SR (**Figuras 24, 25 e 26**), já se encontrava na instalação para reparação em 24/03/2021, data da vistoria efetuada pelo Serviço de Ambiente do Pico (SAP). No entanto, e apesar da viatura se encontrar com a matrícula regular, à data da visita inspetiva verificou-se que a mesma carrinha se encontrava junto ao amontoado de resíduos constante das **Figuras 36 e 37**, indiciando que a mesma iria ser compactada, sem que tivesse sido devidamente despoluída e objeto de tratamento a fim de promover a reutilização e reciclagem do VFV;
- iv) O Toyota Corolla branco, matrícula HO-28-30 (**Figura 8**), foi objeto de cancelamento oficioso da matrícula em 12/05/2008 e também já se encontrava na instalação na data da vistoria do SAP, pelo que este VFV não

- Equipamento elétrico e eletrónico fora de uso, código LER 20 01 36 (**Figuras 38 e 48**).
- iii) Gestão de REEE, óleos usados, filtros de óleo, VFV, componentes de VFV e outros resíduos de VFV, sem que esteja licenciado para o efeito, em violação do artigo 77.º do Decreto Legislativo Regional n.º 29/2011/A, de 16 de novembro, incluindo a alteração física de VFV (compactação e fragmentação) sem que tenham sido devidamente despoluídos e objeto de tratamento a fim de promover a reutilização e reciclagem (**Figuras 24 a 26 e 36 e 37**);

Figuras 24, 25 e 26: Renault branca, matrícula 95-92-SR.

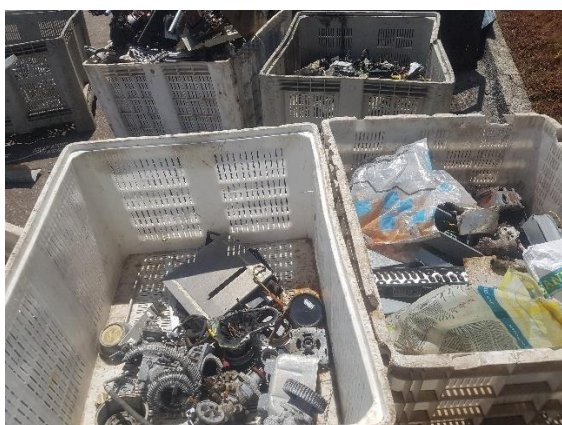
- plásticos e metais (**Figura 31**),
 - filtros de óleo, REEE, depósitos de plástico, cabos de borracha e de plástico, têxteis, metais e plásticos (**Figura 32**),

Figura 31: mistura de resíduos (plásticos e metais).

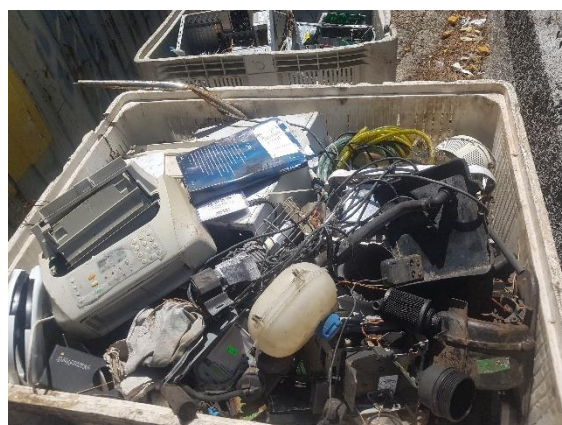
Figura 32: mistura de resíduos (filtros de óleo, REEE, componentes de VFC, depósitos de plástico, cabos de borracha, mangueiras, têxteis, metais e plásticos).

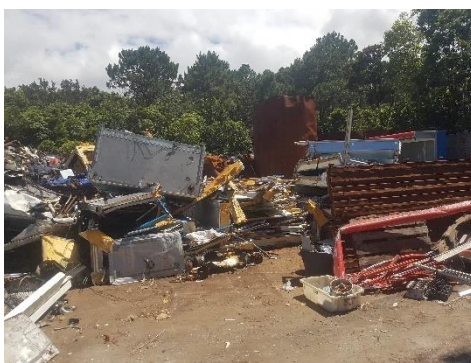
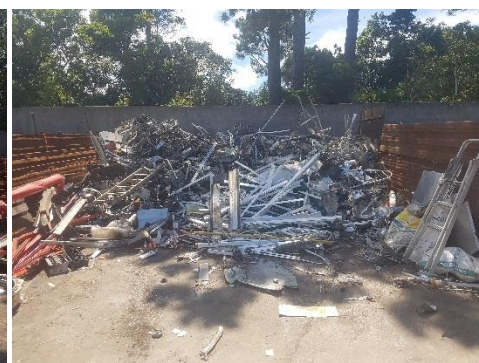
- metais ferrosos e não ferrosos, materiais isolantes, plásticos, madeiras, pneus (**Figuras 34 e 35**),
 - sucata diversa, metais, cabos, pneus e VFV, alguns esmagados com componentes no seu interior (**Figuras 36 e 37**),

- Componentes de VFV, código LER 16 01 22 (**Figuras 34 a 37 e 39 a 41**),
 - Outros resíduos de VFV, código LER 16 01 99 (**Figuras 34 a 37 e 39 a 41**),

Figuras 34 e 35: mistura de resíduos (metais ferrosos e não ferrosos, materiais isolantes, plásticos, madeiras, pneus de bicicleta, entre outros).

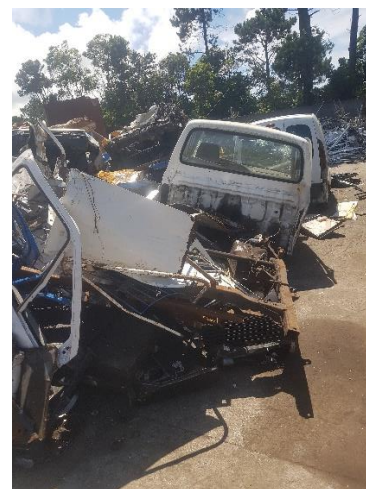
Figuras 36 e 37: mistura de resíduos (sucata diversa, metais, cabos, pneus e VFV, alguns esmagados com componentes no seu interior: bancos, vidros, tablier, volante, caixa de velocidades, jantes, recipientes de líquidos, entre outros), sendo visível a carrinha Renault branca, matrícula 95-92-SR, indiciando que a mesma irá ser compactada, sem que tenha sido devidamente despoluída e objeto de tratamento a fim de promover a reutilização e reciclagem.

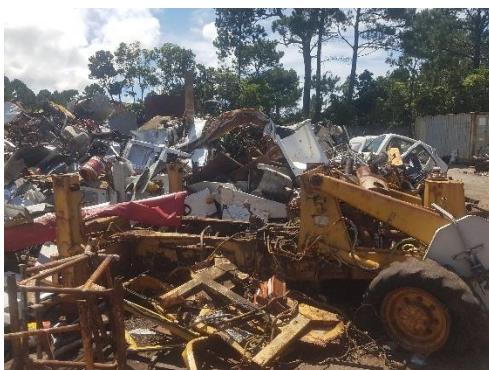
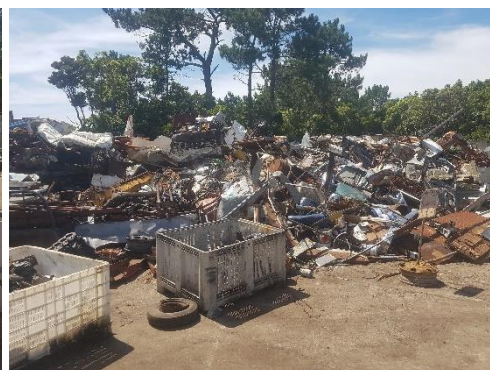
- VFV (máquinas agrícolas e viaturas automóveis), peças de viaturas, sucata diversa, plásticos, latas, (**Figuras 39 e 40**),
 - pneus, jantes, volantes, tabliers, cabos, metais e sucata diversa (**Figura 41**)

Figuras 39 e 40: mistura de resíduos (VFV: máquinas agrícolas e viaturas automóveis, peças de viaturas, sucata diversa, plásticos, latas, entre outros).

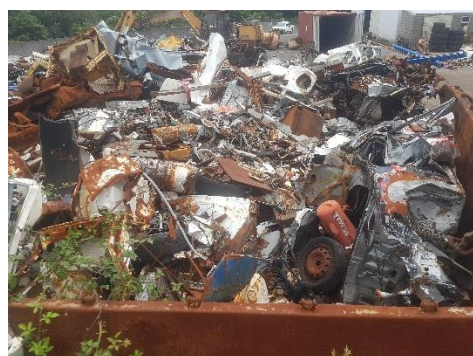
Figura 41: mistura de resíduos (pneus, jantes, volantes, tabliers, cabos, metais e sucata diversa, entre outros).

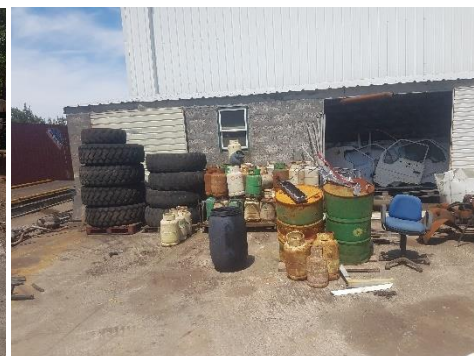
Figuras 42 e 43: zona destinada a mistura de metais (17 04 07) com pneus, cadeira, cerca de 30 garrafas de gás e outros recipientes sob pressão, recipientes contaminados com óleo e metais.

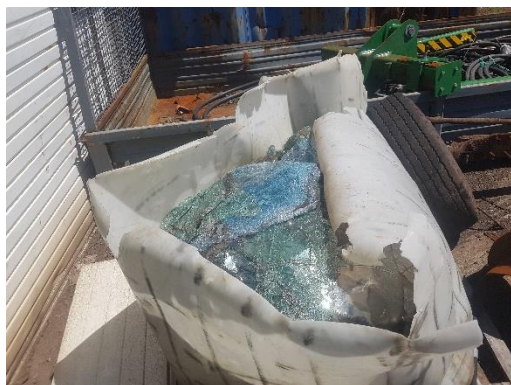
Figura 44: vidros de viaturas esmagados.

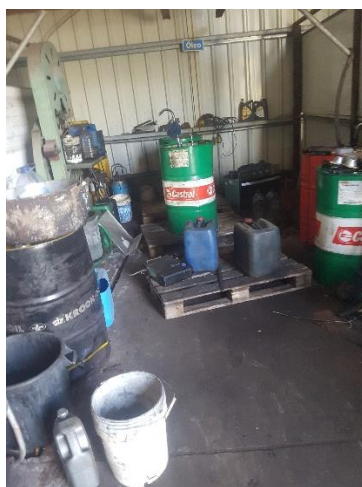
Figura 45: armazenagem de óleos e resíduos líquidos perigosos.

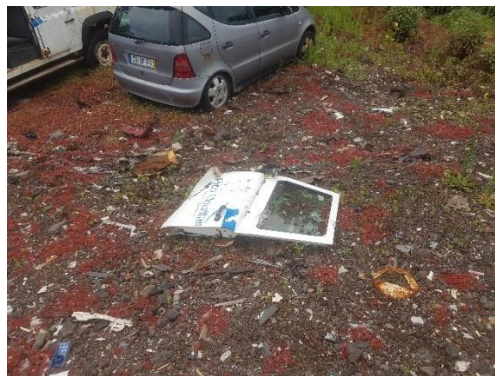
- i) Várias tipologias de resíduos dispersos no terreno não licenciado para a realização de operações de gestão de resíduos, diretamente no solo, sem qualquer tipo de impermeabilização e sujeitos às intempéries, alguns deles fragmentados e incorporados no solo (**Figuras 52 a 60**), em violação da alínea r) do ponto 4. do Alvará N.º 7/DRA/2020 e das normas de armazenagem e triagem de resíduos, previstas no artigo 33.º do Decreto Legislativo Regional n.º 29/2011/A, de 16 de novembro;

Figura 53: porta de viatura com vidro e fragmentos de resíduos incorporados no solo.

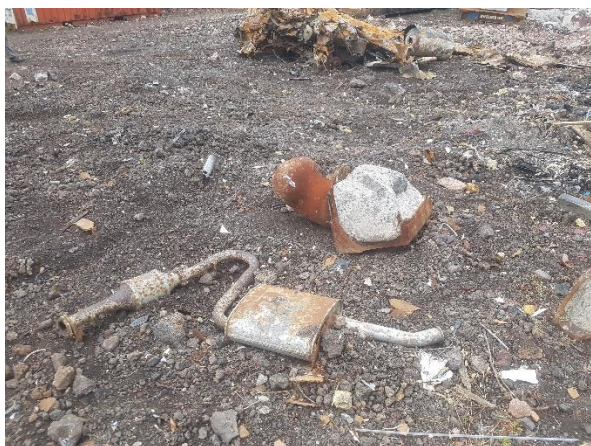
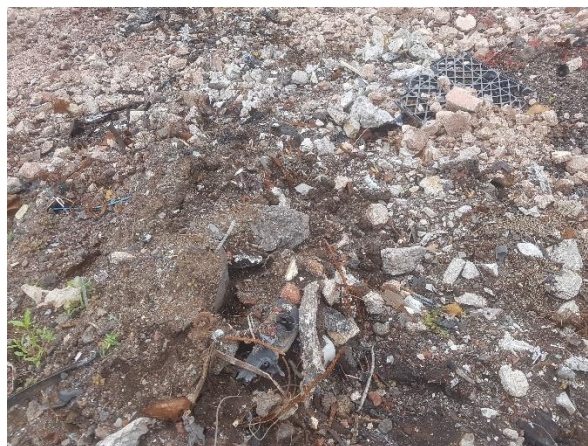
- Óleos usados, código LER 13 02 08* (**Figuras 60 e 77**),
 - Componentes de VFV, código LER 16 01 22 (**Figuras 56, 57, 59, 61, 62, 70 e 75 a 80**),
 - Outros resíduos de VFV, código LER 16 01 99 (**Figuras 56, 57, 59, 61, 62, 70 e 75 a 80**),

- RCD, código LER 17 01 07 (**Figuras 54, 56, 57 e 58**).

Figuras 56 e 57: componentes de viaturas, sucata e fragmentos de resíduos diversos incorporados no solo (plásticos, metais, RCD, entre outros).

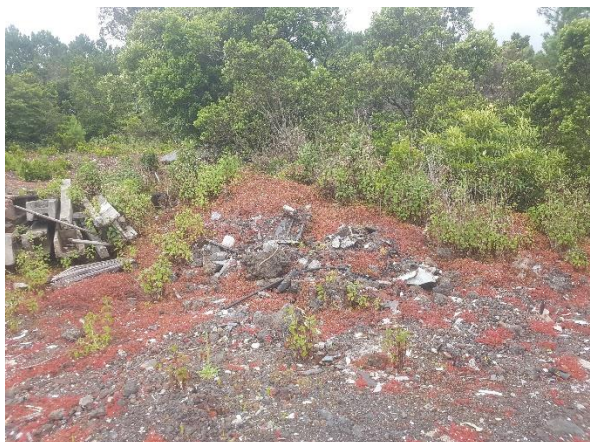
Figura 58: mistura de resíduos no solo (RCD, metais, cabos de plástico e de borracha).

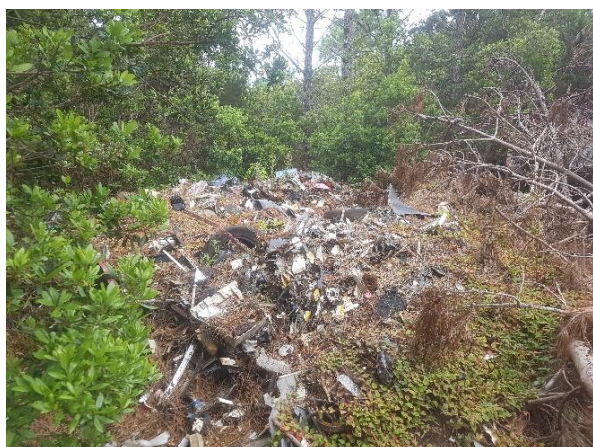
- ii) Locais com amontoados de resíduos entre a vegetação, misturados com sobrantes vegetais secos, colocados de forma que indicia a edificação de fogueiras (**Figuras 61 a 65**), sendo visíveis, em dois desses locais, vestígios da prática anterior de queima de resíduos, nomeadamente locais queimados, grelhas carbonizadas dispostas no terreno e vegetação queimada (**Figuras 66 a 80**), em violação dos princípios para a gestão de resíduos, previstos no Decreto Legislativo Regional n.º 29/2011/A, de 16 de novembro;

A situação da **queima de resíduos** descrita nas alíneas ii) e iii), poderá acarretar o **risco de deflagração de um incendio florestal, podendo provocar graves danos para a saúde pública, para a segurança da população ou dos bens em geral e para o ambiente.**

Figuras 61 e 62: zona com amontoado de resíduos no meio da vegetação (metais, plásticos, pneus e outros componentes de VFV, madeiras, entre outros) misturados com sobranes vegetais secos.

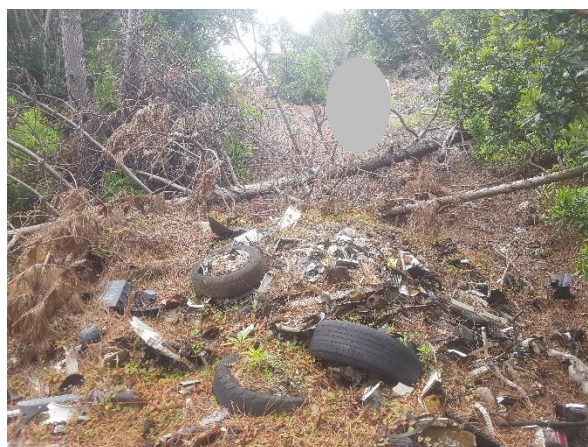
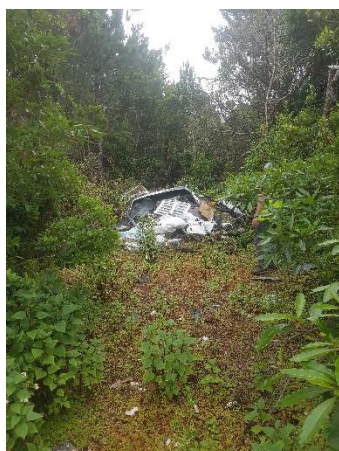
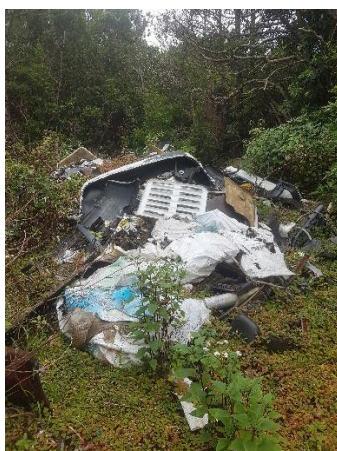
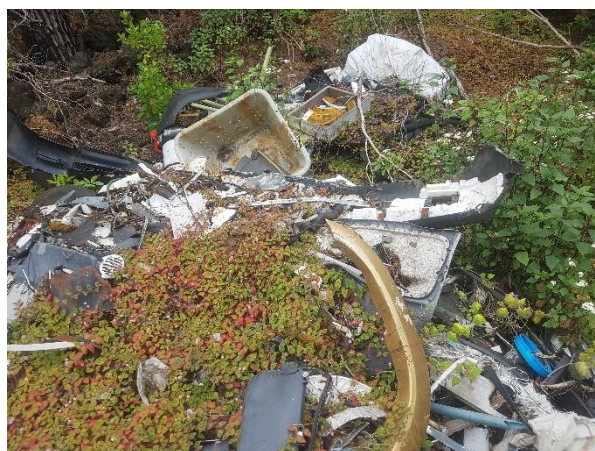
Figuras 63, 64 e 65: outra zona com amontoado de resíduos no meio da vegetação (pneus, cabos, para-choques, matrículas de viaturas e outros componentes de VFV, cartão, plásticos, metais, entre outros) misturados com sobranes vegetais secos.

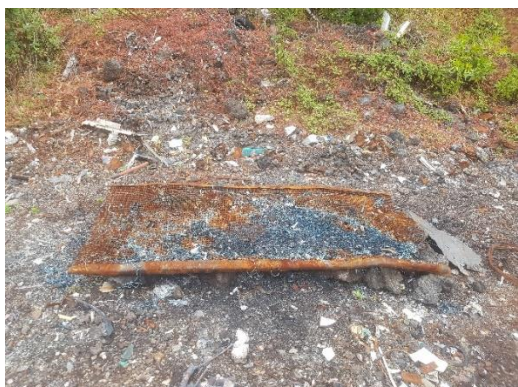
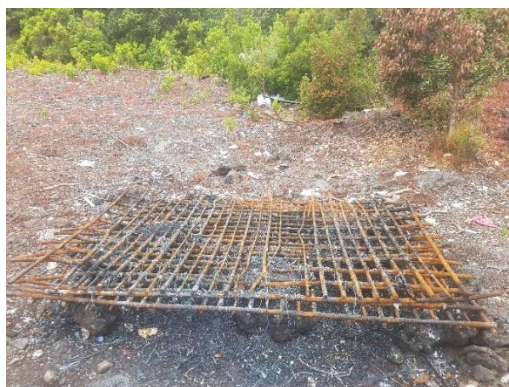
- iii) Outros locais onde também são visíveis evidências da realização de queima de resíduos (**Figuras 66 a 74**);
- iv) Entre as várias tipologias de resíduos encontrados, foram detetados os seguintes que o operador não está licenciado para receber, em violação do ponto 2. do Alvará n.º 7/DRA/2020:

Figuras 66, 67 e 68: grelhas encontradas no terreno com evidências de queima de grandes quantidades de resíduos.

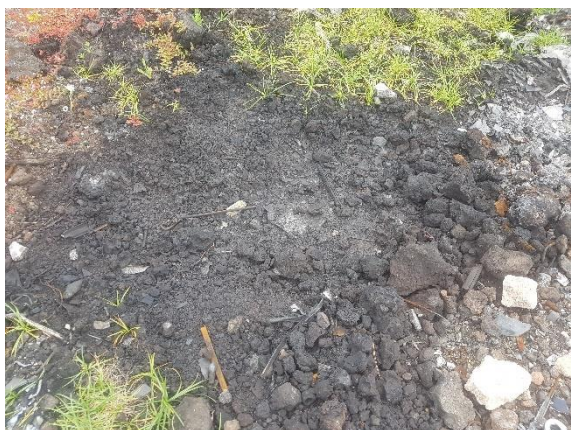
Figura 69: evidências da queima de resíduos.

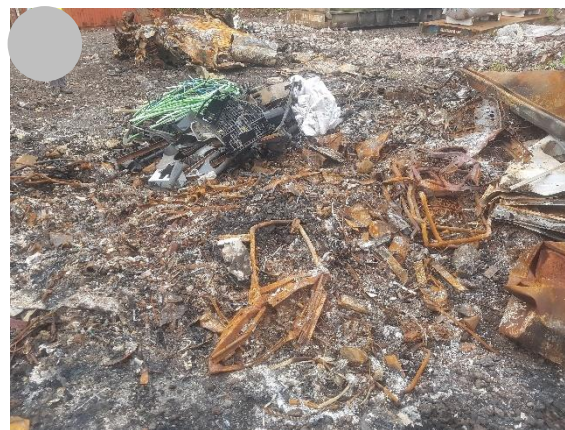
Figura 70: amontoado de resíduos (volante, tubos, cabos e outros componentes automóveis, plásticos, metais, entre outros) com madeiras por baixo, indiciando a edificação de uma fogueira.

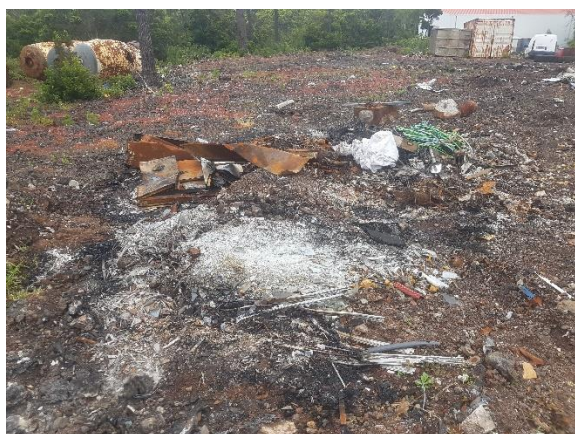
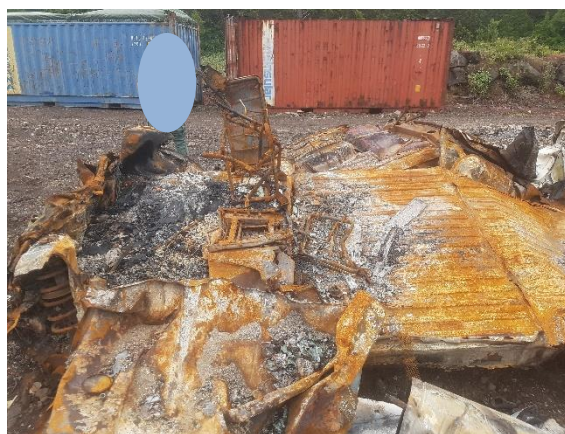
Figuras 71 e 72: evidências da queima de resíduos.

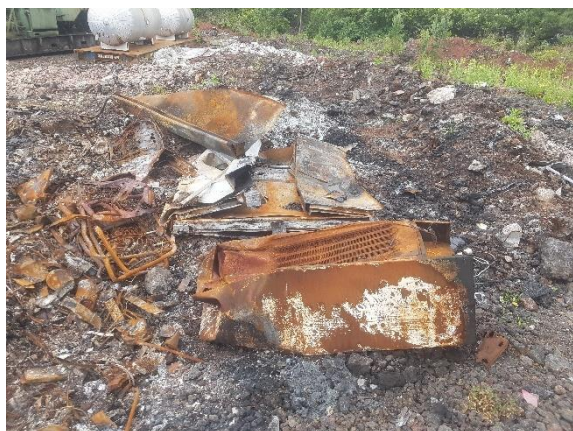
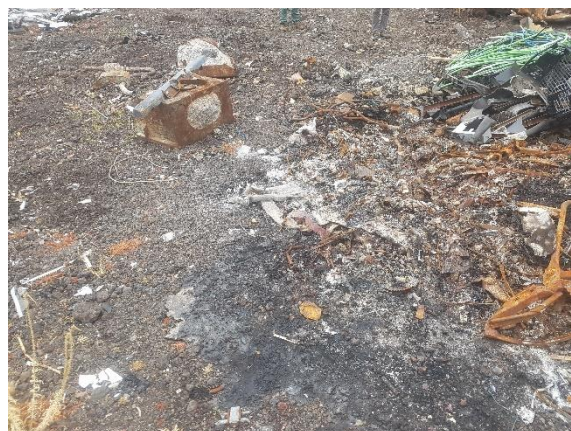
Figuras 73 e 74: evidências da queima de resíduos.

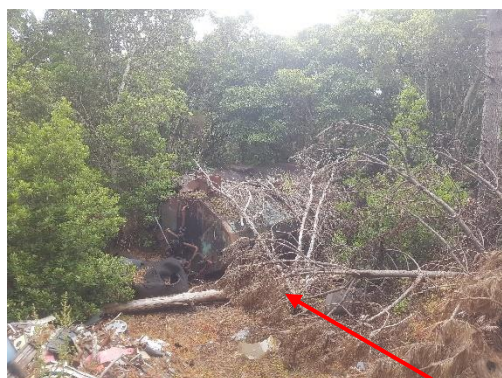
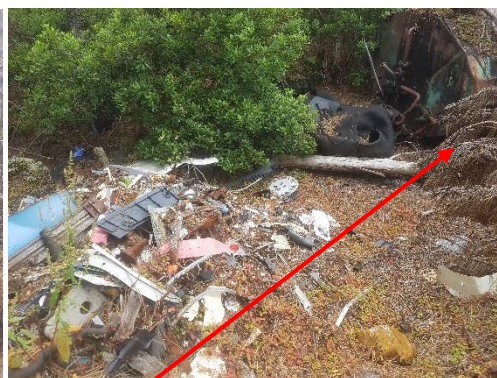
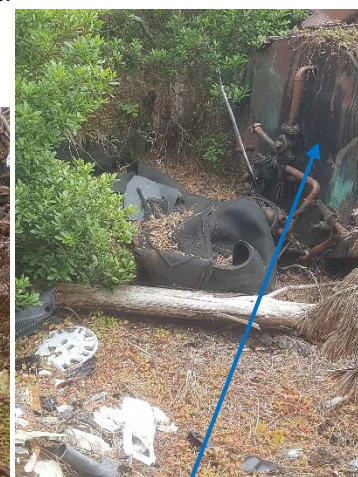
Figuras 75, 76 e 77: zona com amontoado de resíduos no meio da vegetação (depósito com vestígios de derramamentos de óleo, borrachas, jantes, plásticos, tubos, metais e outros componentes de VFV), misturados com sobranes vegetais secos, sendo visível parte da vegetação queimada, decorrente de eventuais queimas anteriores.

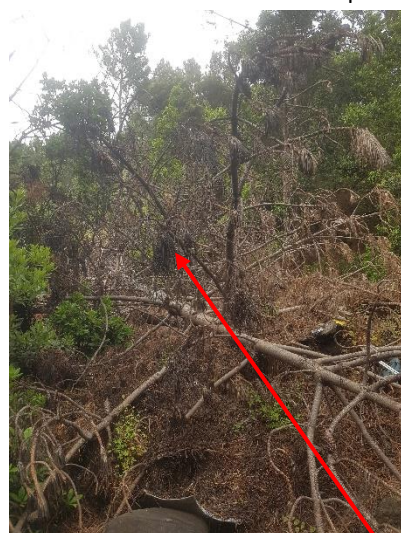
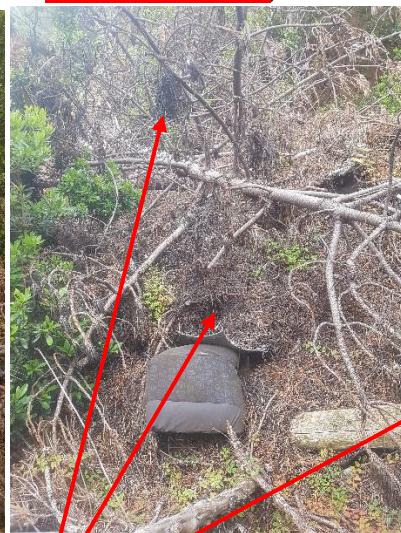
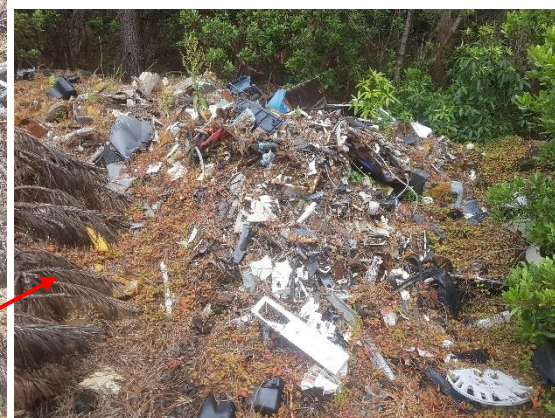
Figuras 78, 79 e 80: outra zona com amontoado de resíduos no meio da vegetação (bancos de viaturas, jantes, metais, plásticos e outros componentes de VFV, entre outros) misturados com sobranes vegetais secos, sendo visível vegetação queimada, decorrente de eventuais queimas anteriores.
