Relatório INSP-2021-0051

Obra: Obra de Ricardo Marques da Costa Vieira de Areias

Local da obra: Caminho do Meio, 41 e 43

Localização: Guadalupe. Santa Cruz da Graciosa.

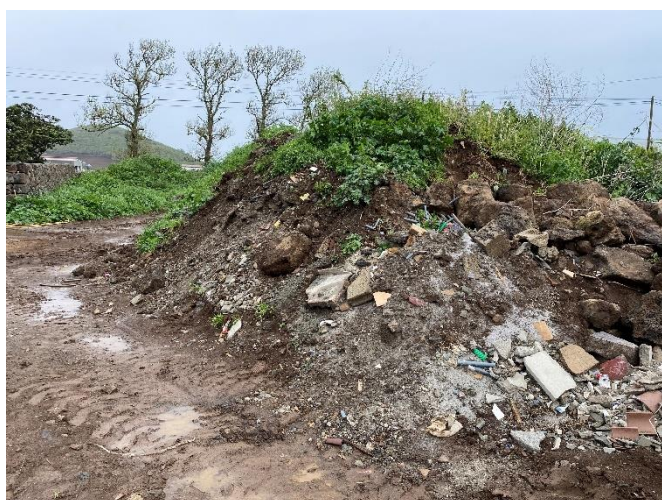
Foto 1 – Mistura de resíduos (entulho com restos de tubagens e de embalagens).

1. Incumprimento do dever de ter em obra um sistema de acondicionamento adequado que permita a gestão seletiva dos resíduos de construção e demolição, em violação do disposto na alínea b) do artigo 52.º do Decreto Legislativo Regional n.º 29/2011/A, de 16 de novembro, constitui contraordenação ambiental grave prevista na alínea f) do n.º 2 do artigo 229.º do Decreto Legislativo Regional n.º 29/2011/A, de 16 de novembro, punível nos termos do n.º 3 do artigo 22.º da Lei n.º 50/2006 de 29 de agosto, na redação atual;

- ☒ Envio do relatório à entidade inspecionada, para conhecimento.
- ☐ Arquivamento do processo inspetivo.
- ☒ Notificação para regularização.
- ☐ Levantamento de auto de notícia.
- ☐ Outra:

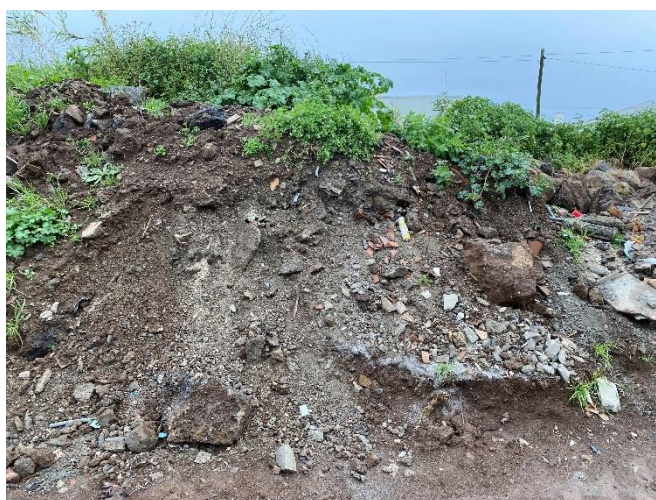
Foto 2 – Mistura de resíduos.
