**REGIÃO AUTÓNOMA DOS AÇORES**  
**SECRETARIA REGIONAL DO AMBIENTE E ALTERAÇÕES CLIMÁTICAS**  
**Inspeção Regional do Ambiente**

**Relatório INSP-2021-0073**

**BI-2021-0077**

**Nome:** Centro de Processamento de Resíduos e Valorização Orgânica da ilha de Santa Maria - Resiaçores

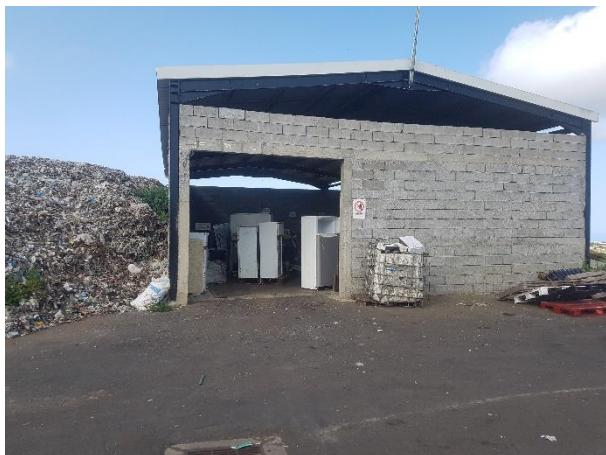
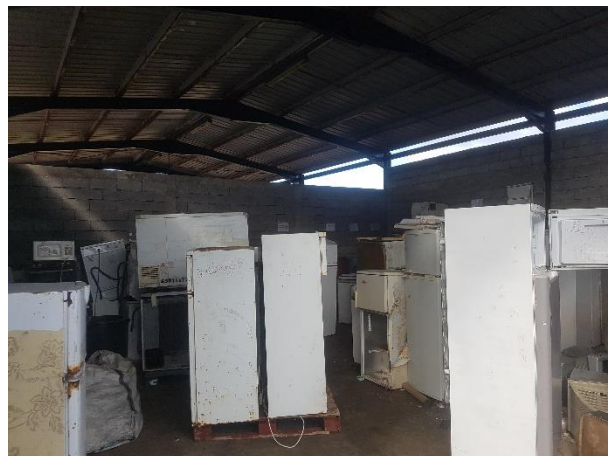
**Figuras 2 e 3:** armazenamento de REEE.

| Infrações detetadas e não regularizadas<br>BI-2019-0078 | | Regularização de infrações BI-2021-0077<br>Ponto de situação |
|---|---|---|
| b) | Incumprimento das regras para o tratamento dos REEE (os REEE estão armazenados no exterior, expostos à chuva): <b>contraordenação ambiental grave.</b> | <b>REGULARIZADA:</b> os REEE estão armazenados em local coberto, protegidos das intempéries e com superfície pavimentada ( <b>Figuras 2 e 3</b> ). |

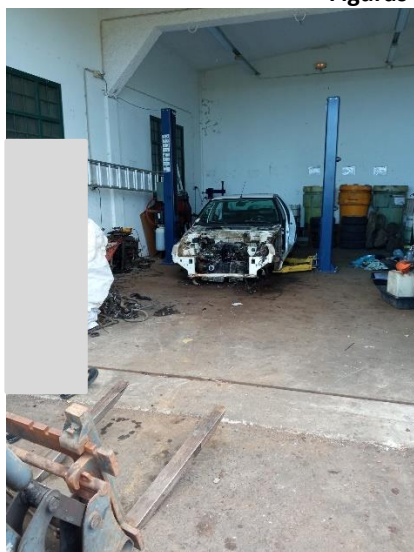
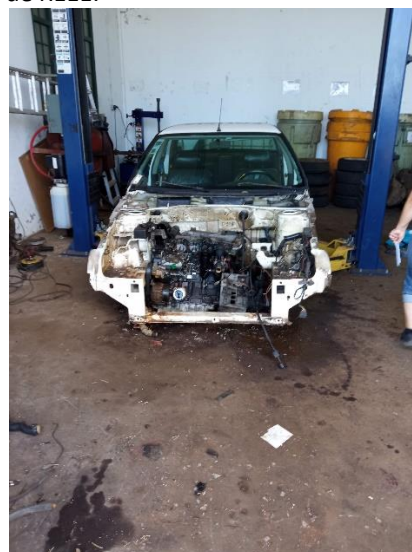
Foi ainda verificado a zona de armazenagem de VFV e a zona de desmantelamento de VFV não estão equipadas com sistema de recolha e tratamento de águas pluviais, águas de limpeza e de derramamentos nem estão dotadas de decantadores ou separadores de óleos e gorduras, que permita cumprir a legislação relativa a descarga de águas residuais, em violação dos artigos 38.º e 39.º do DLR n.º 24/2012/A, de 1 de junho (**Figuras 4 e 5**). No entanto, de acordo com informação prestada pela responsável do CPR, tal obrigação é da responsabilidade da DRAAC e está prevista no contrato de concessão do CPR e, de facto, a alínea b), n.º 1, da cláusula 6.ª, do Contrato N.º 8/DRA/2013 para a Concessão de Serviços de Exploração do Centro de Processamento de Resíduos e de Valorização Orgânica

**Figuras 4 e 5:** zona de tratamento de VFV, sem sistema de recolha e tratamento de águas pluviais, águas de limpeza e de derramamentos nem dotada de decantadores ou separadores de óleos e gorduras.
