**Relatório INSP-2021-0082**

**Firma/nome:** Fábrica de Blocos Teodoro, Lda.

**Nome:** Fábrica de Blocos Teodoro, Lda - OGR

A presente inspeção tinha como objetivo verificar a regularização da infração mencionada na alínea c) da notificação SAI-N-2019-0021, relacionada com o incumprimento dos termos e condições constantes do título de operador de gestão de resíduos – Alvará n.º 14/DRA/2017 – designadamente:

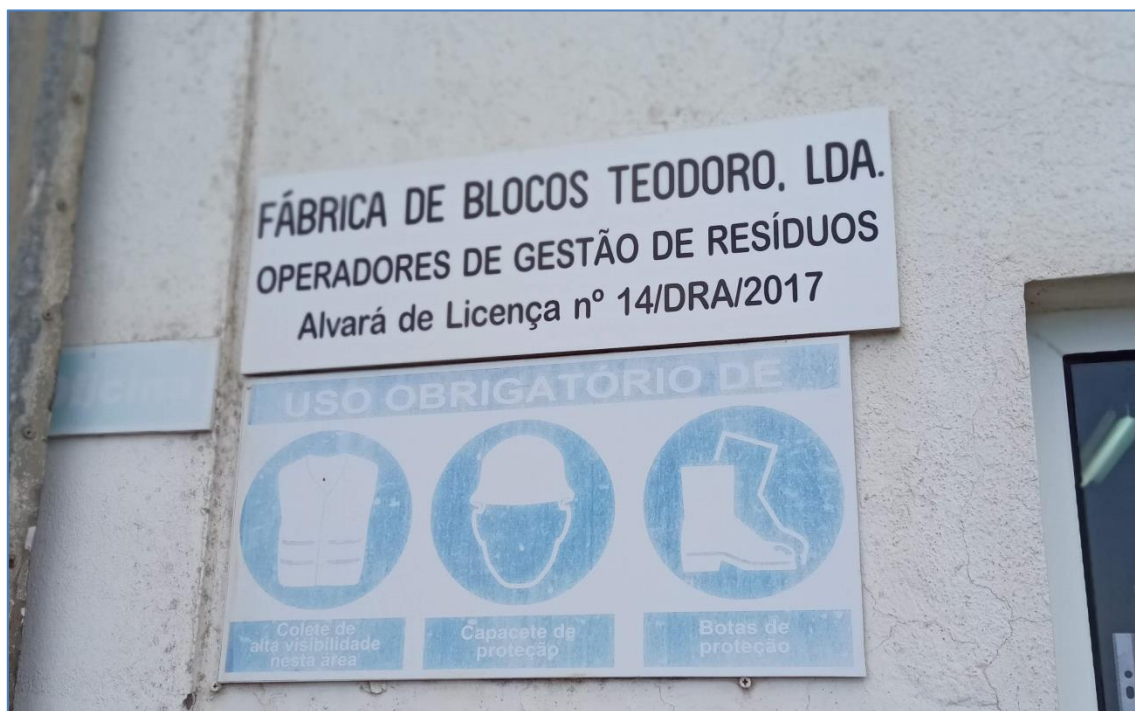
O operador afixou um painel na parede do edifício de escritório, a mais de 30 m do portão de acesso da via pública, contendo a designação da empresa e a identificação do alvará de operador de gestão de resíduos. Para além da deficiente visibilidade a partir do exterior, o painel não continha informação sobre os dias e horário de funcionamento nem os contactos telefónicos e eletrónicos dos responsáveis pela instalação.

Figura 2.1: Painel afixado na parede do edifício do escritório.

- a. Inexistência de um painel informativo bem visível à entrada da instalação, contendo a informação prevista na alínea a) da cláusula 4 do alvará;
  - b. Não concluiu a estrutura compartimentada prevista na cláusula 3 do alvará, estando em falta, designadamente um toldo amovível para cobertura dos resíduos e uma vala de drenagem com grelha metálica;

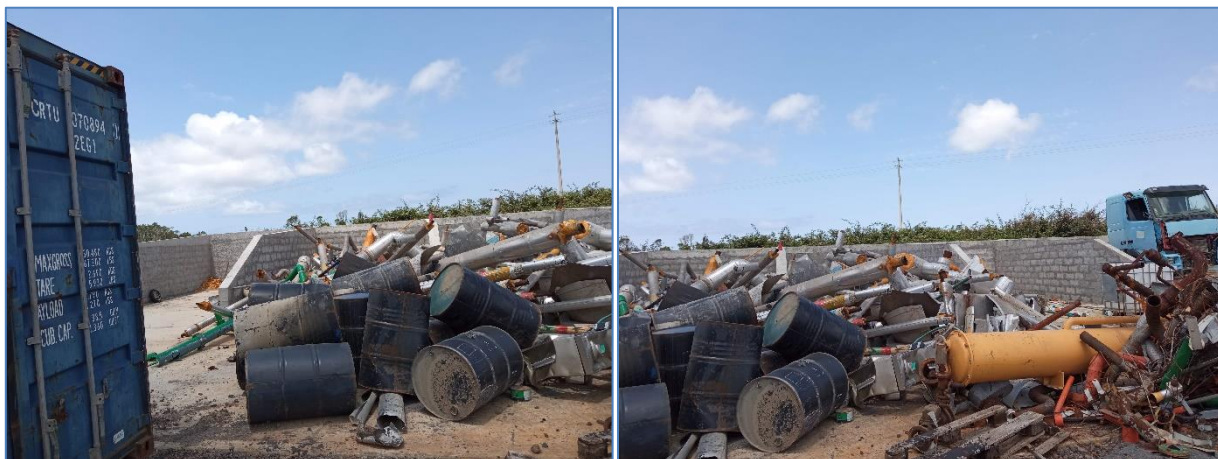
Construiu uma zona pavimentada com 5 células, mas não estava dotada de toldo amovível nem de vala com grelha de drenagem.

Figura 2.2: Células visíveis atrás dos resíduos.

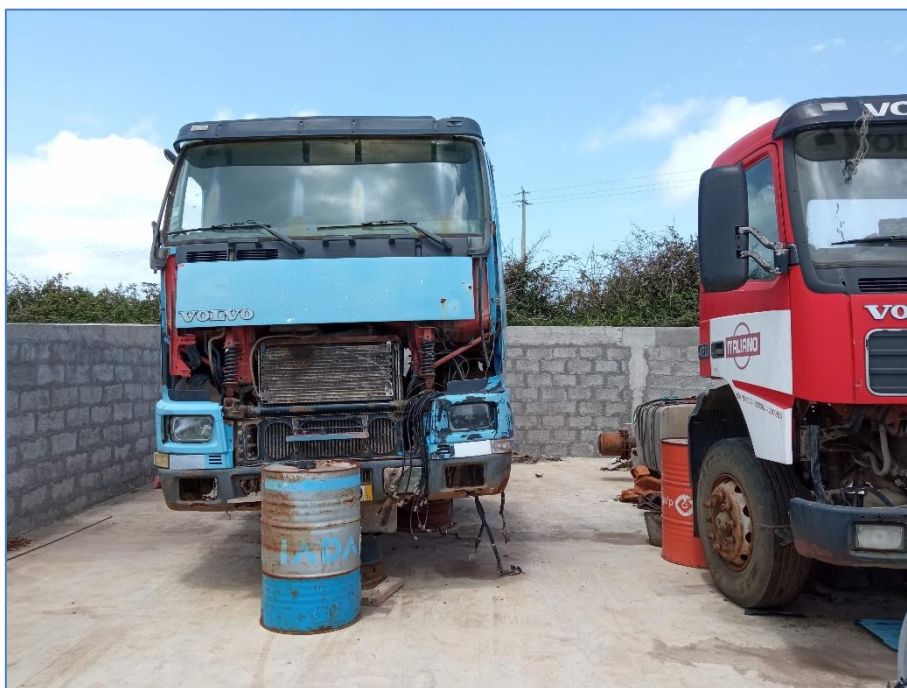
Figura 2.3: Veículos pesados armazenados numa das células.

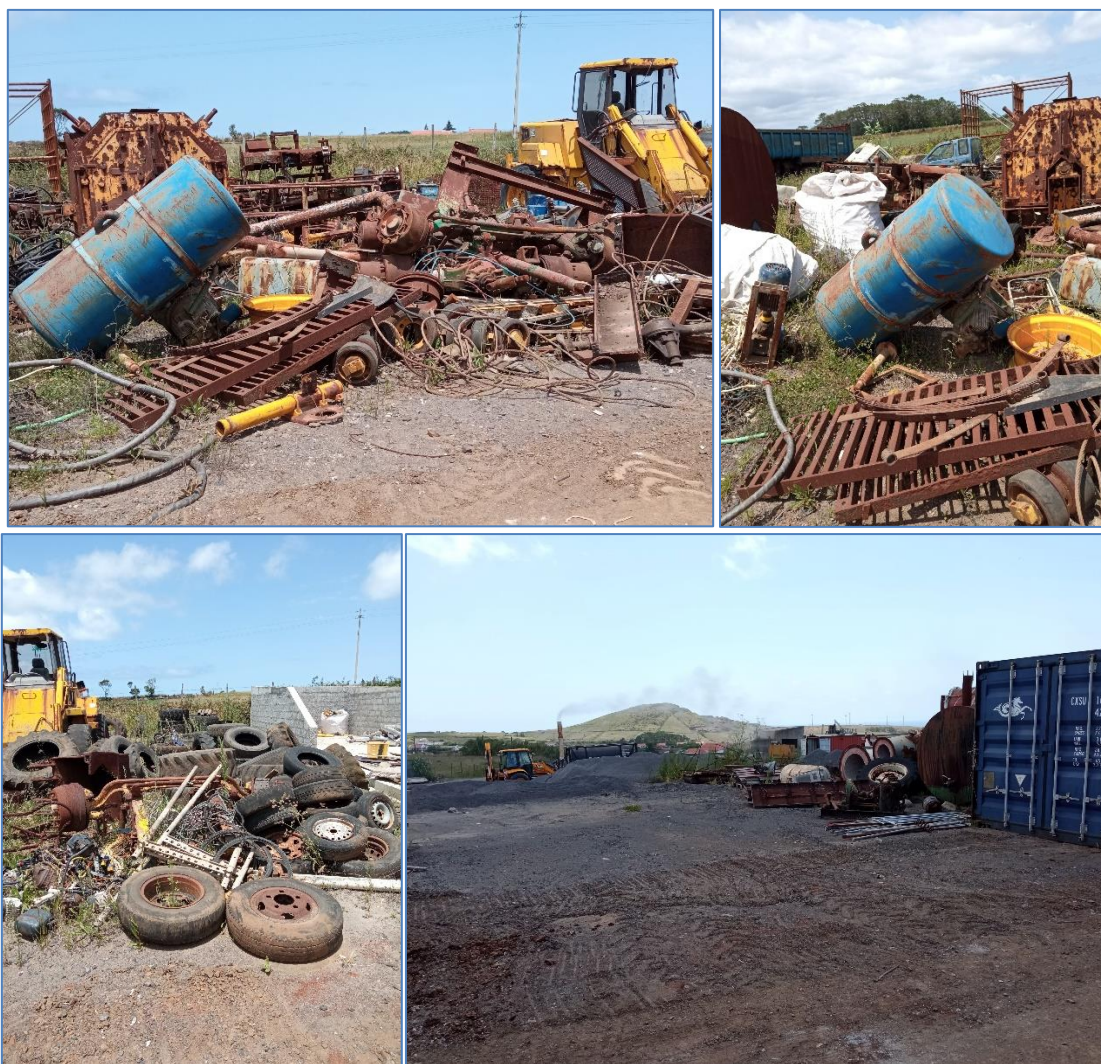
Continuava a não existir qualquer delimitação entre as áreas de gestão de resíduos e as áreas afetas às restantes atividades do estabelecimento. No terreno existem diversos equipamentos, muitos deles inoperacionais, bem como alguns contentores que o operador alega serem alheios à atividade de gestão de resíduos. No entanto, no terreno não é possível distinguir onde acaba a área afeta ao armazenamento / estacionamento de equipamentos afetos à atividade geral da empresa e onde começa a área afeta à

operação de gestão de resíduos. Mesmo nas zonas claramente afetas à atividade de gestão de resíduos, como a zona compartimentada referida anteriormente e a zona de deposição de inertes, não existe qualquer identificação das tipologias de resíduos a que se destinam. Por outro lado, a maioria dos equipamentos ali existentes encontram-se de tal forma degradados, alguns mesmo parcialmente desmantelados, que faz supor que se trata de resíduos.

Figura 2.4: Equipamentos (ou resíduos?) alegadamente alheios à atividade de gestão de resíduos.

- c. Inexistência de delimitação entre a área afeta à gestão de resíduos e as áreas das restantes atividades do estabelecimento bem como inexistência de sinalização e identificação das áreas de gestão, por tipologia ou fluxo de resíduo, conforme previsto na cláusula 3 e nas alíneas c) e d) da cláusula 4 do alvará;

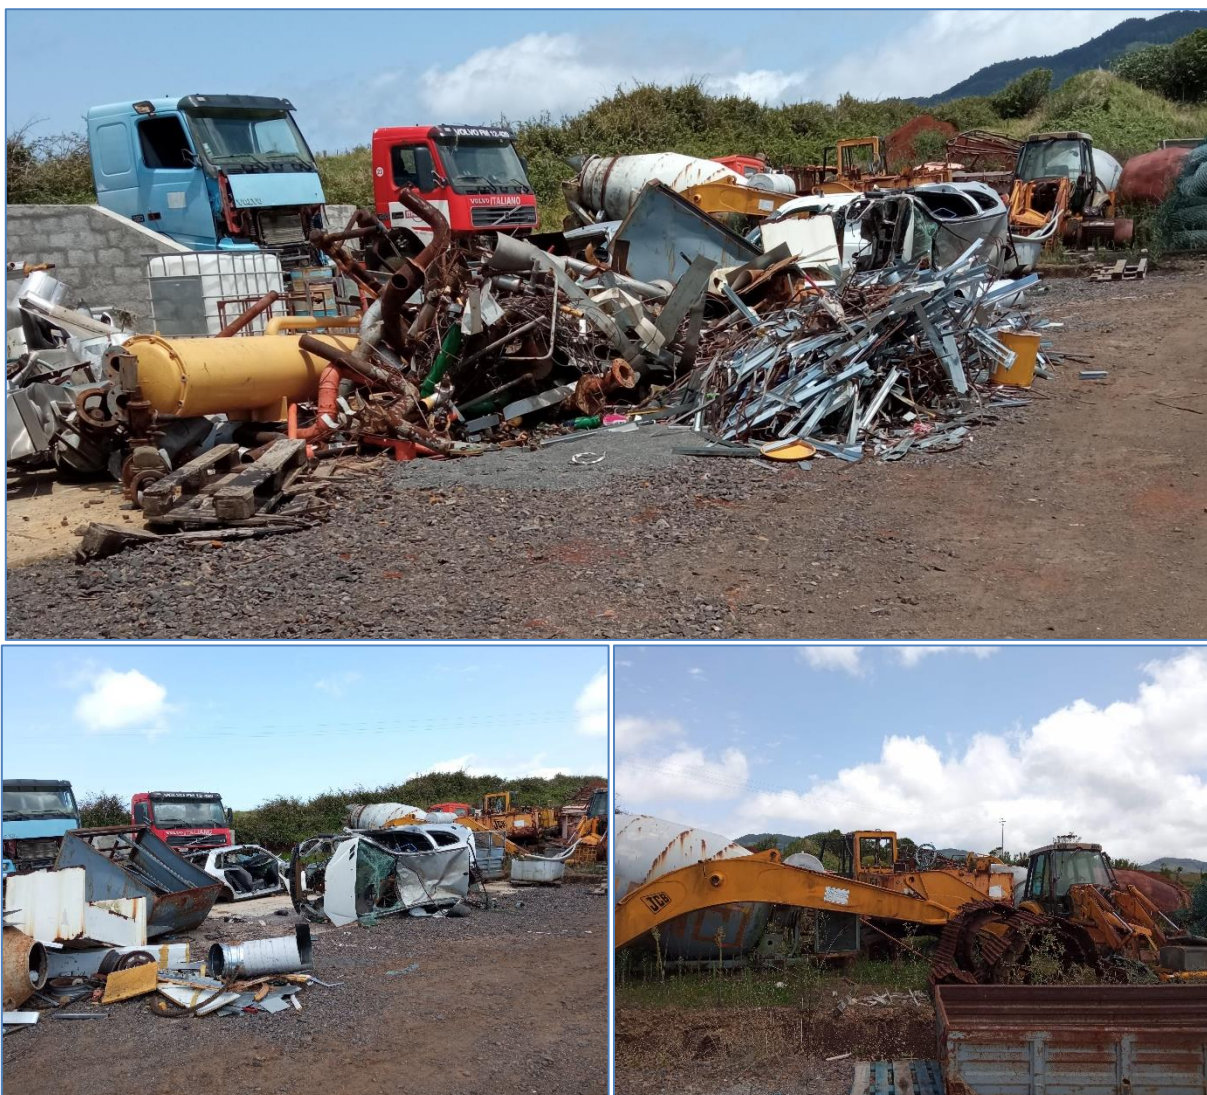
Figura 2.5: Resíduos existentes entre a zona compartimentada e a zona de deposição de inertes.

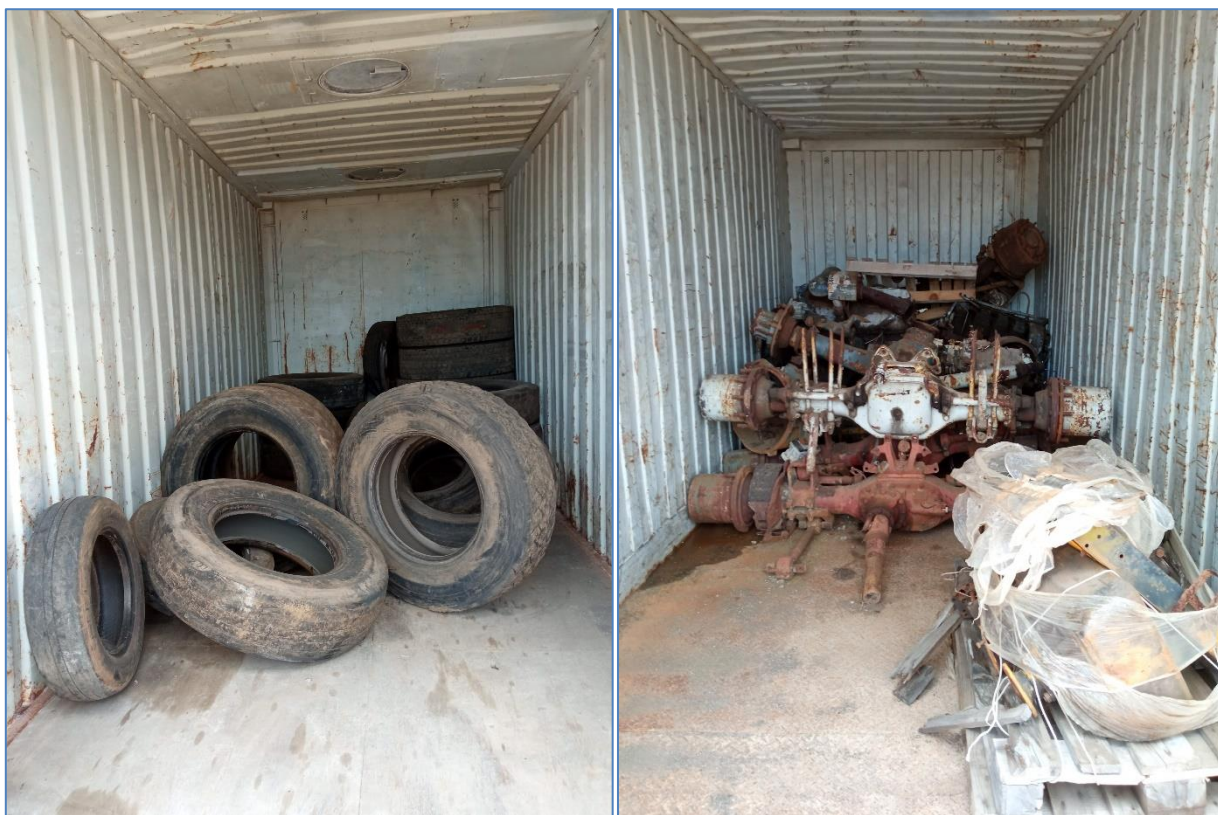
Figura 2.6: Contentores com pneus usados e com partes de veículos pesados, incluindo um motor.

- e. Deficiente aplicação do procedimento de controlo de resíduos, previsto na alínea f) da cláusula 4 do alvará, evidenciado pelo facto do operador ter recebido no estabelecimento uma quantidade significativa de resíduos para os quais não possui autorização (veículos em fim de vida, veículos pesados e máquinas industriais).

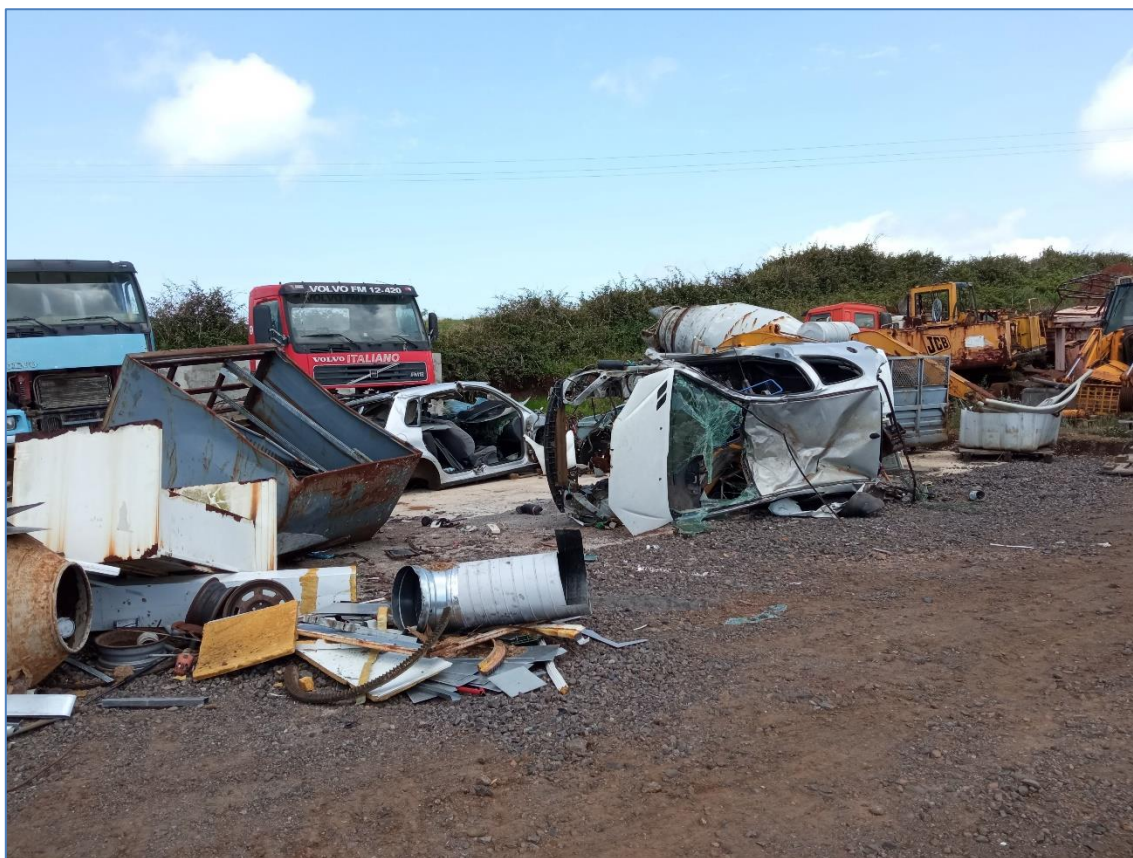
Continuavam a existir nas instalações do operador tipologias de resíduos não autorizadas pelo alvará, designadamente veículos ligeiros e partes resultantes do desmantelamento dos mesmos, veículos pesados parcialmente desmantelados e máquinas industriais.

Figura 2.7: Veículos ligeiros, pesados e máquinas industriais nas instalações.

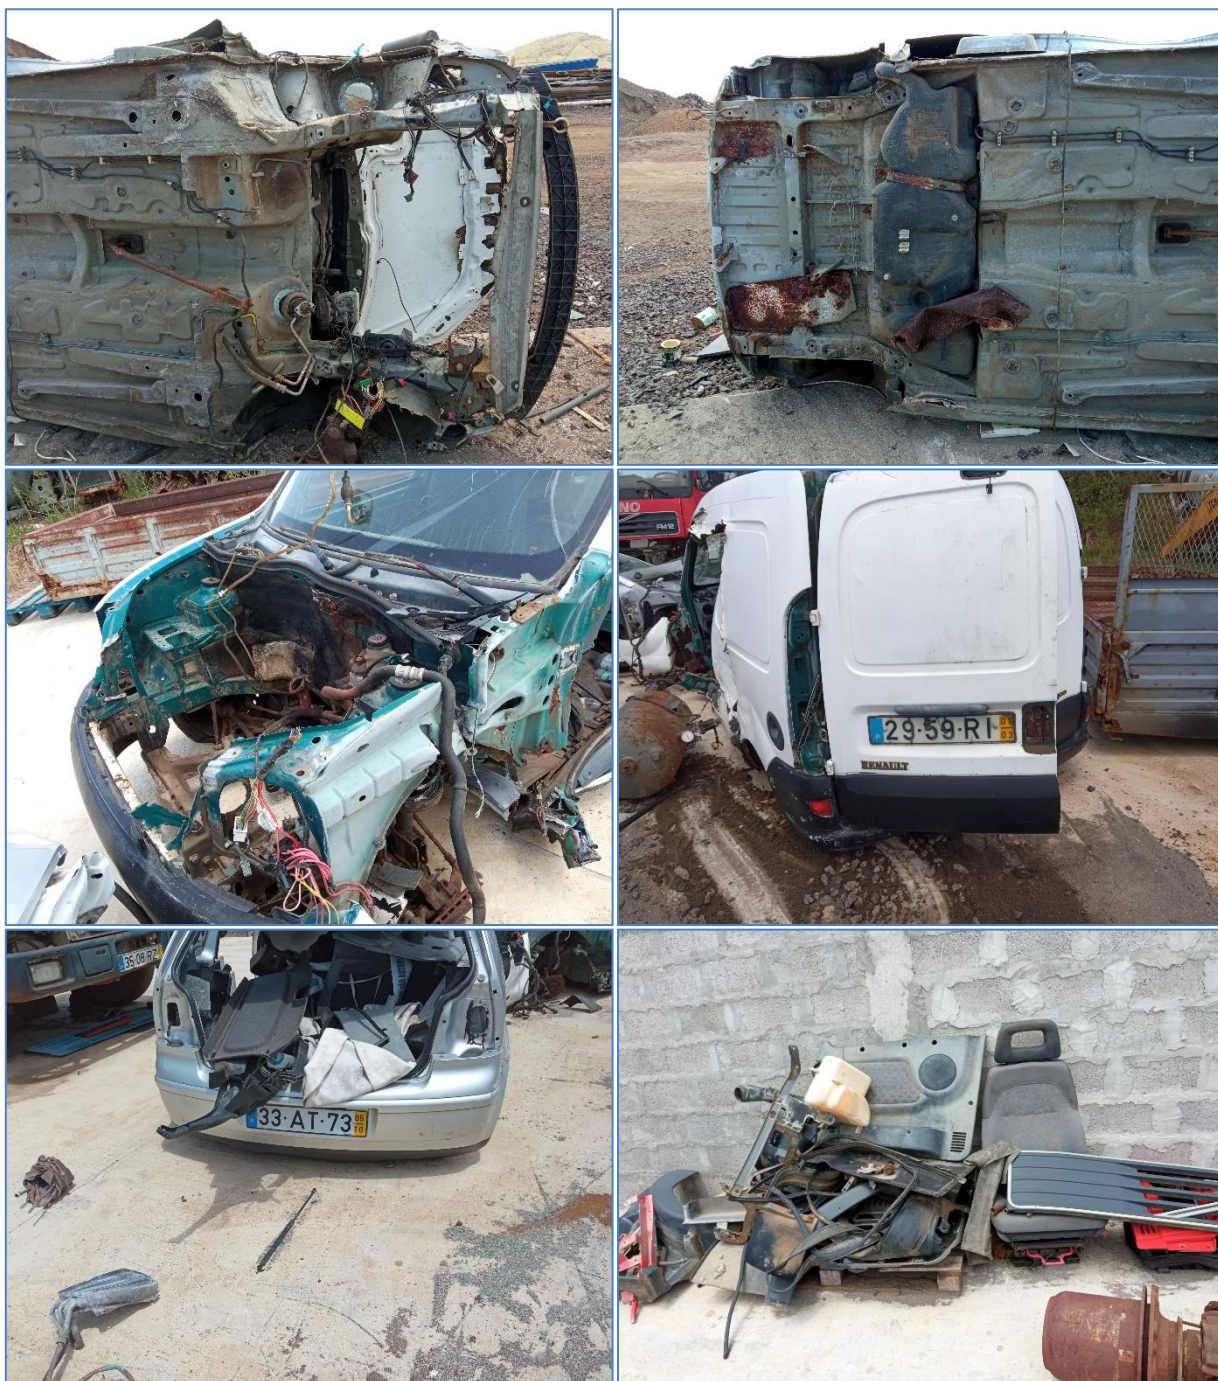
Figura 2.8: Veículos ligeiros e seus componentes.

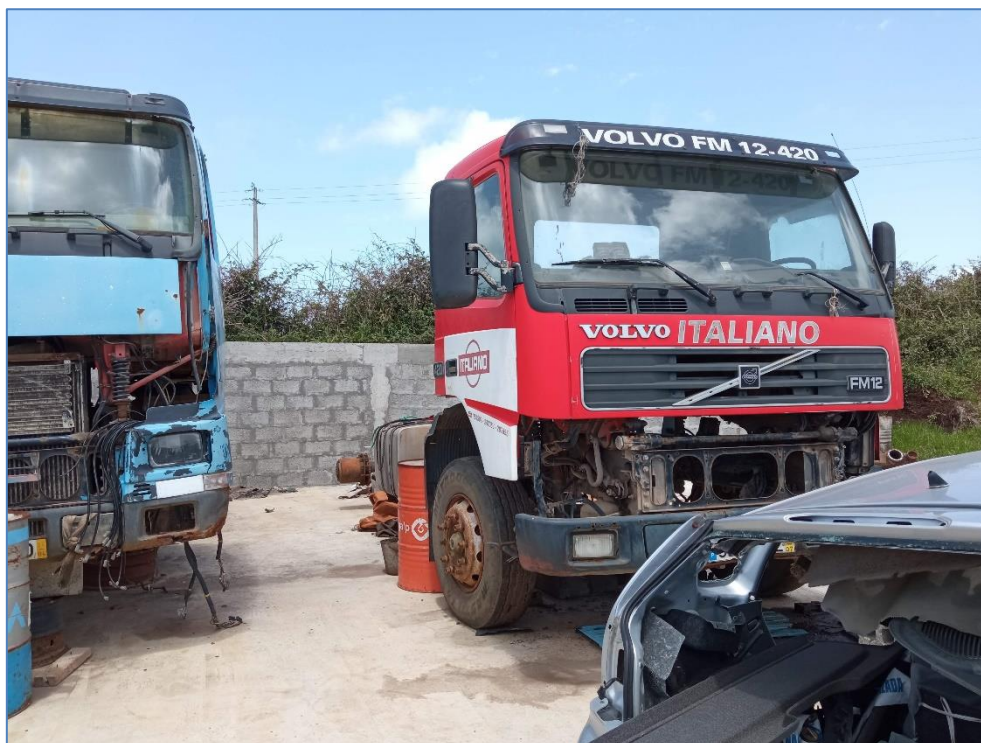
Figura 2.9: Veículos pesados.

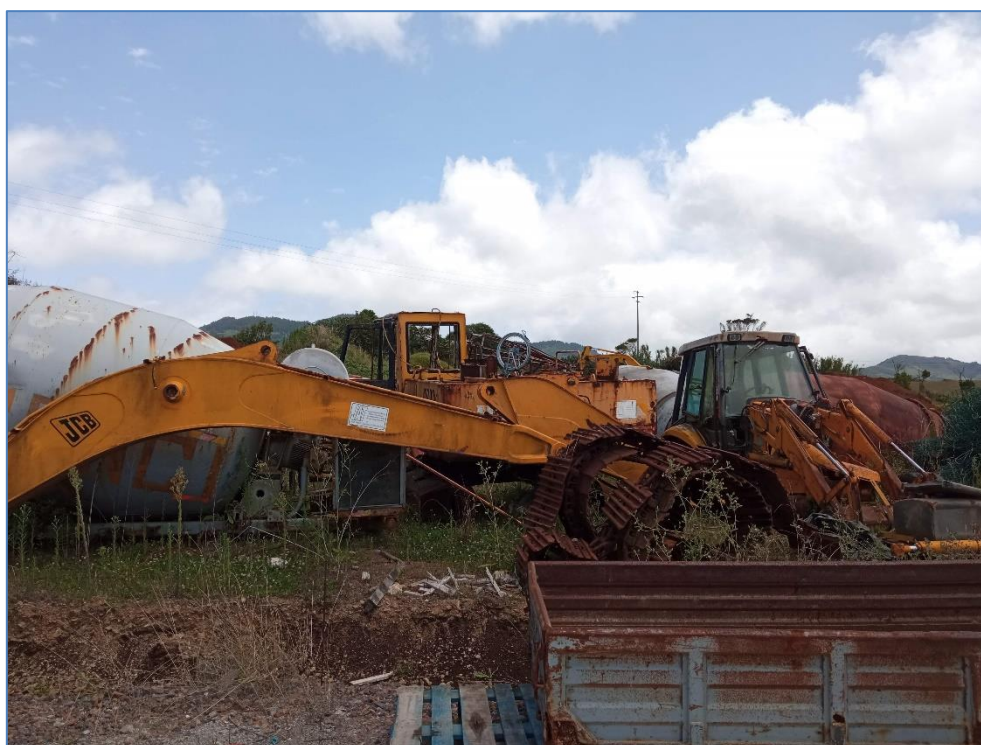
Figura 2.10: Máquinas industriais
