**REGIÃO AUTÓNOMA DOS AÇORES**  
**SECRETARIA REGIONAL DO AMBIENTE E ALTERAÇÕES CLIMÁTICAS**  
**Inspeção Regional do Ambiente**

**Relatório INSP-2021-0087**

A inspeção foi realizada ao abrigo do disposto na alínea a) do n.º 1 do artigo 30.º do anexo I do Decreto Legislativo Regional n.º 17/2021/A, de 8 de julho, e teve como objetivo averiguar uma denúncia enviada à Inspeção Regional do Ambiente no dia 12 de agosto de 2021 relacionada com um foco de poluição na Ribeira Amarela na freguesia de Furnas.

**Nome:** Ribeira Amarela - Furnas

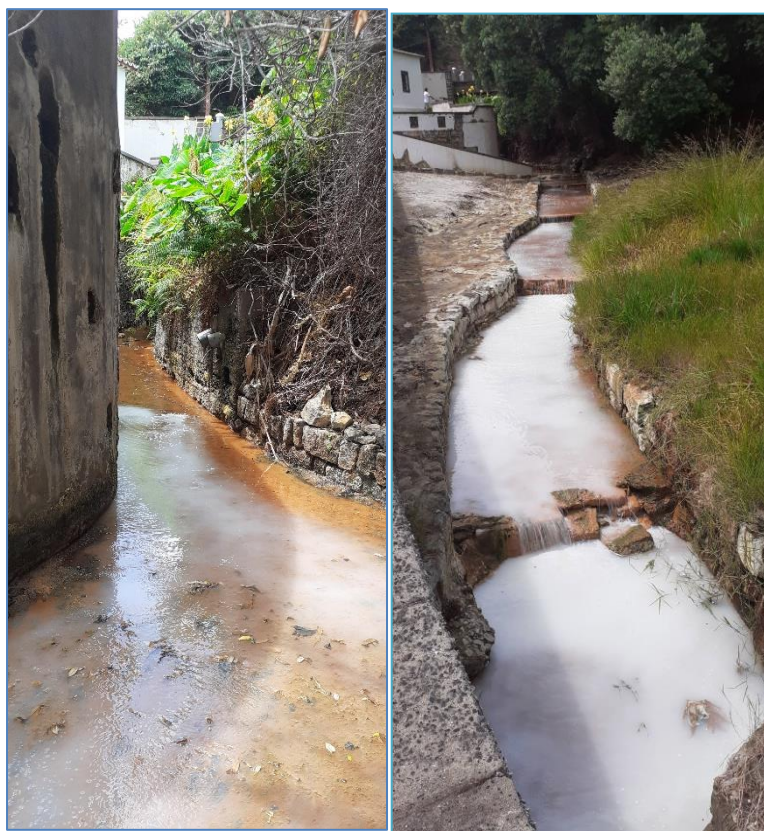
A denúncia recebida por e-mail no dia 12 de agosto de 2021 reportava-se a uma ocorrência verificada no dia 7 de agosto do mesmo ano, pelas 14 horas. Era relatada a descarga de um produto poluente através de uma canalização, que conferia à água da ribeira uma cor esbranquiçada. Acompanhavam a denúncia fotografias da ocorrência, algumas das quais se apresentam de seguida (figura 2.1).

Figura 2.1: Duas das fotografias que acompanhavam a denúncia.

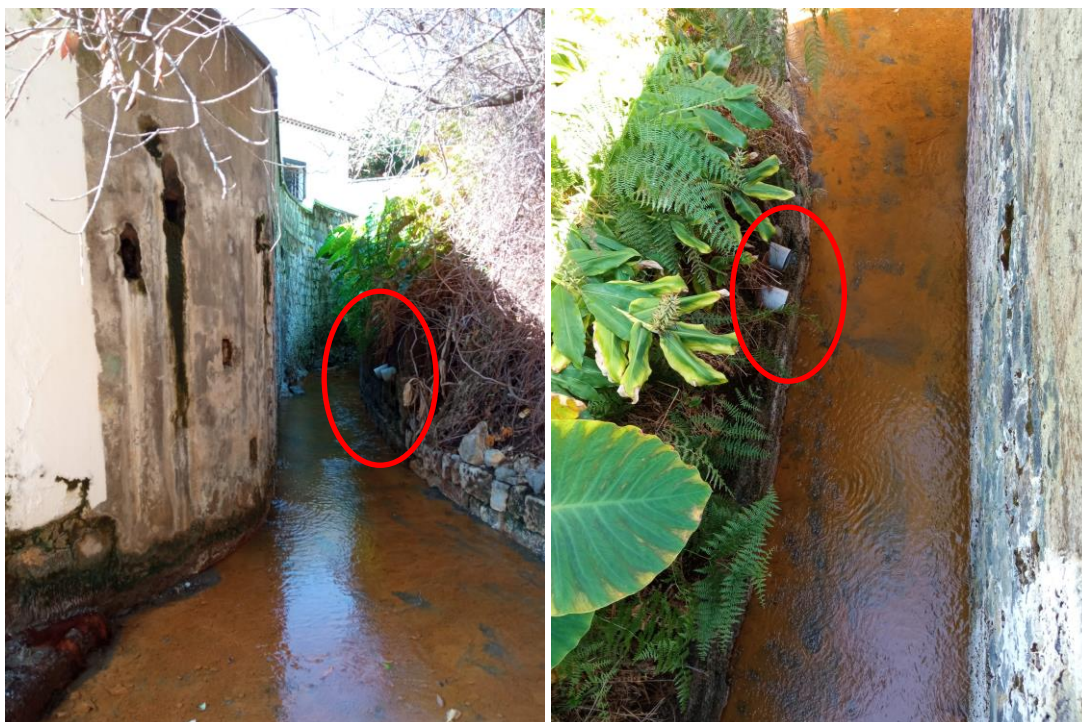
Na visita efetuada ao local no dia 30/09/2021 confirmou-se a existência de duas canalizações de PVC na margem esquerda da Ribeira Amarela, no troço contíguo à empena da loja de artesanato/recordações existente na zona das Caldeiras das Furnas (figura 2.2). Naquele momento não existia qualquer escorrência dos tubos.

Figura 2.2: Tubagens de PVC existentes na margem esquerda da Ribeira Amarela.

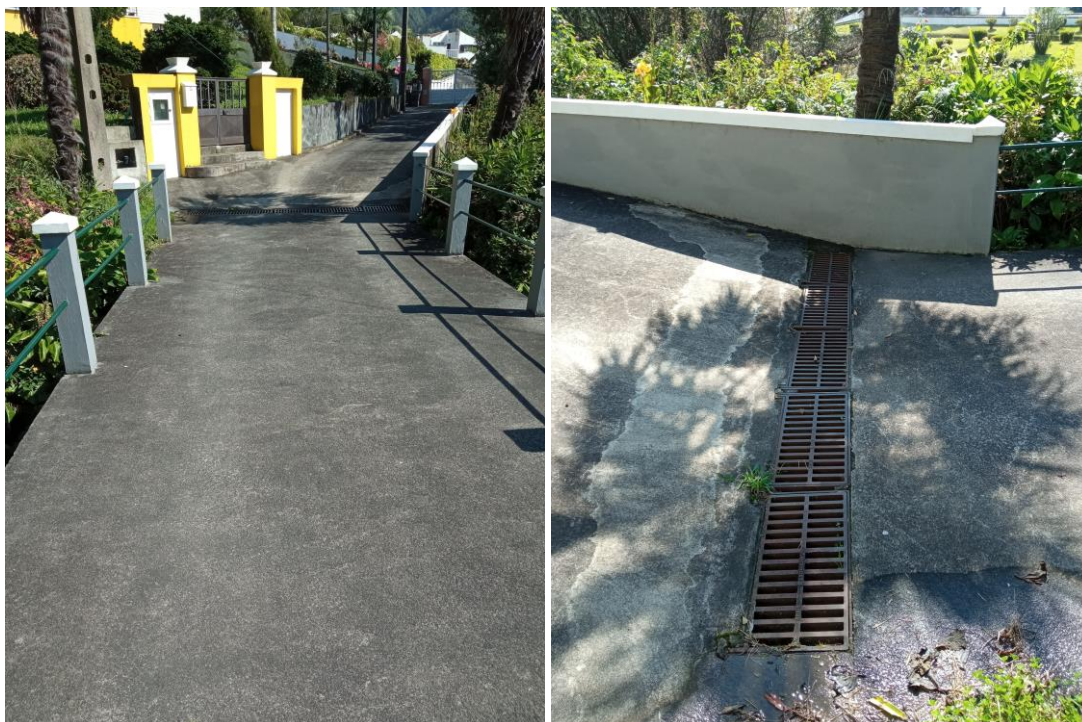
Provavelmente estes tubos destinam-se à descarga de águas pluviais provenientes da Canada da Grotta. Neste arruamento identificou-se uma grelha para drenagem de águas pluviais (figura 2.3), que fica nas imediações dos referidos tubos.

Figura 2.3: Grelha de drenagem de águas pluviais na Canada da Grotta.

É provável que a ocorrência denunciada tenha sido devida ao derrame de uma substância esbranquiçada (tinta? leite?) na rede de drenagem de águas pluviais existente na Canada da Grotta. No entanto, devido à inexistência de indícios no local bem como de quaisquer outras informações mais concretas na denúncia, não foi possível apurar responsabilidades.
