REGIÃO AUTÓNOMA DOS AÇORES  
SECRETARIA REGIONAL DO AMBIENTE E ALTERAÇÕES CLIMÁTICAS  
Inspeção Regional do Ambiente

Relatório INSP-2021-0091  
BI-2021-0101

**Firma/nome:** Delfim Vargas – Fabrico de Caixilharias, Lda.

**Nome:** Fábrica de caixilharias

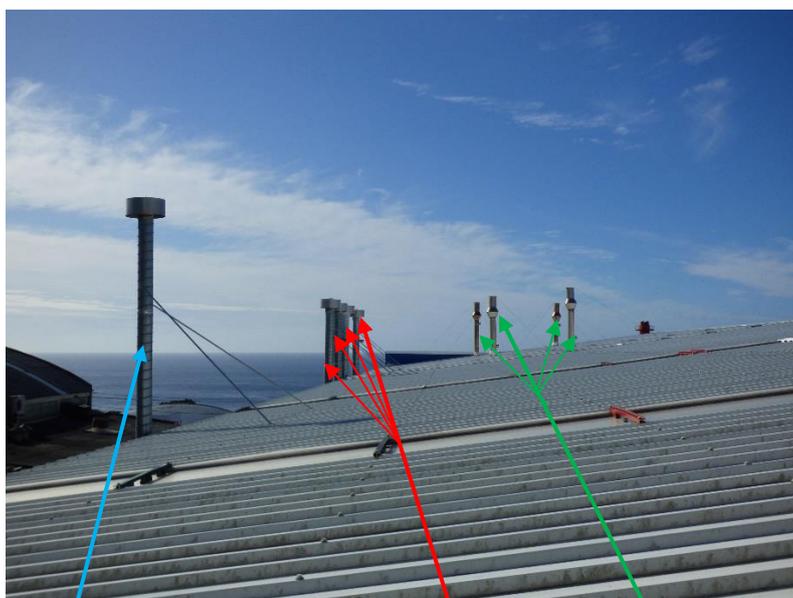
**Figura 2:** Fontes de emissão fixas da fábrica: 4 FF da estufa de lacagem + 1 FF do tanque de secagem + 4 FF das cabines de pintura.

Foram identificadas 10 fontes fixas (FF) de emissão pontual para a atmosfera, designadamente (**Figuras 2 e 3**):

- 4 FF de emissões provenientes das duas cabines de pintura (2 chaminés para cada cabine de pintura);
- 4 FF de emissões provenientes da estufa de lacagem (exaustão-entrada, exaustão-saída e 2 queimadores a gás);
- 1 FF de emissões provenientes do aquecimento do tanque de secagem (1 queimador a gás);
- 1 FF de emissões provenientes da cabine de decapagem e metalização.

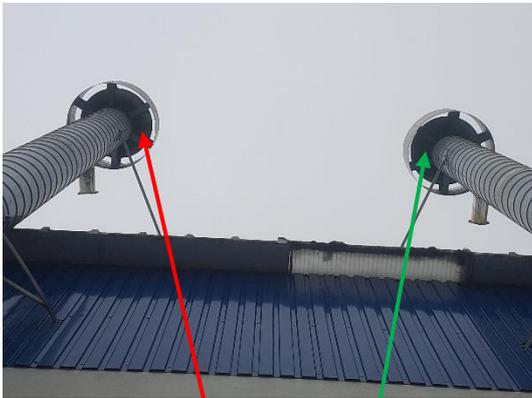
**Figura 4:** Topos das chaminés das cabines de pintura com tinta branca e tinta verde.

- a) No exterior da instalação verificou-se que, duas das chaminés que descarregam para a atmosfera os poluentes provenientes das cabines de pintura, assinaladas a vermelho na **Figura 2**, apresentavam tinta no topo das mesmas: o topo de uma das chaminés encontrava-se manchado de tinta de cor verde e, o outro, com tinta de cor branca;
- b) No interior da instalação apurou-se que as cabines de pintura estavam a ser utilizadas: numa foi usado pó de tinta branca e, na outra, pó de tinta verde (**Figuras 4 a 8**);
- c) Durante a visita inspetiva não foi possível observar as placas de características dos queimadores por as mesmas não se encontrarem acessíveis.

b)	Incumprimento da obrigação de adotar as medidas necessárias para assegurar que, no decurso do funcionamento da instalação, incluindo as condições de funcionamento normal e as condições de arranque, de paragem ou de manutenção, e na desativação definitiva da instalação são respeitados os princípios e os objetivos estabelecidos no Decreto Legislativo Regional n.º 32/2012/A, de 13 de julho, nomeadamente, de modo a reduzir as emissões de poluentes atmosféricos e evitar a transferência de poluição de um meio recetor para outro.	Viola o artigo 43.º, n.º 2, do Decreto Legislativo Regional n.º 32/2012/A, de 13 de julho, configurando a prática de uma <b>contraordenação ambiental grave</b> , prevista no artigo 93.º, n.º 2, alínea a), do mesmo diploma legal, punível, se praticada por pessoa coletiva, com coima de € 12 000 a € 72 000 em caso de negligência e de € 36 000 a € 216 000 em caso de dolo, nos termos do n.º 3 do artigo 22.º da Lei n.º 50/2006, de 29/08, na sua redação atual.

- Envio do relatório à entidade inspecionada, para conhecimento.
- Arquivamento do processo inspetivo.
- Notificação para regularização.
- Levantamento de auto de notícia.
- Outra: Envio do relatório à DRAAC (Divisão de Ação Climática e Avaliação Ambiental) e ao SAAC-Faial.

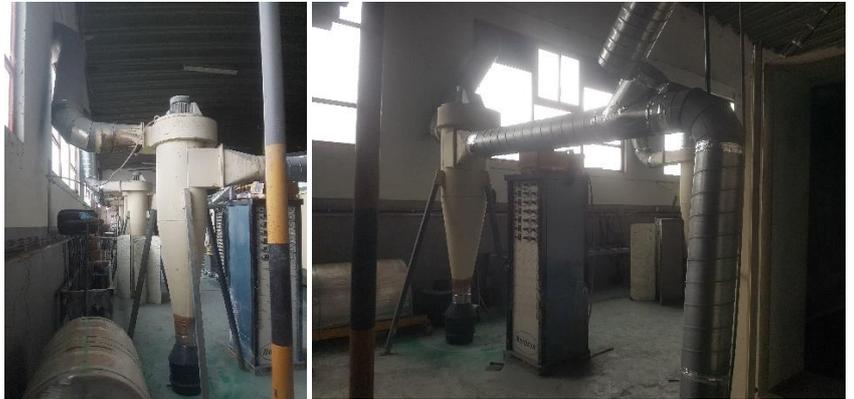
**Figuras 5 e 6:** tubagem de exaustão da cabine de pintura e ciclone coletor de pó de tinta.

Relativamente à periodicidade das operações de manutenção do equipamento associado às cabines de pintura, designadamente, a necessidade de substituição dos filtros dos exaustores das cabines, o operador informou que o sistema não possui filtros, mas fazem a limpeza do equipamento sempre que necessário, incluindo a limpeza das “palhetas” existentes no cimo do ciclone, que fazem precipitar o pó de tinta num recipiente acoplado na base do ciclone.
