**REGIÃO AUTÓNOMA DOS AÇORES**  
**SECRETARIA REGIONAL DO AMBIENTE E ALTERAÇÕES CLIMÁTICAS**  
**Inspeção Regional do Ambiente**

**Relatório INSP-2022-0038**  
**BI-2022-0018**

**Nome:** Parque Eólico Terras do Canto

## 2 – Situação observada

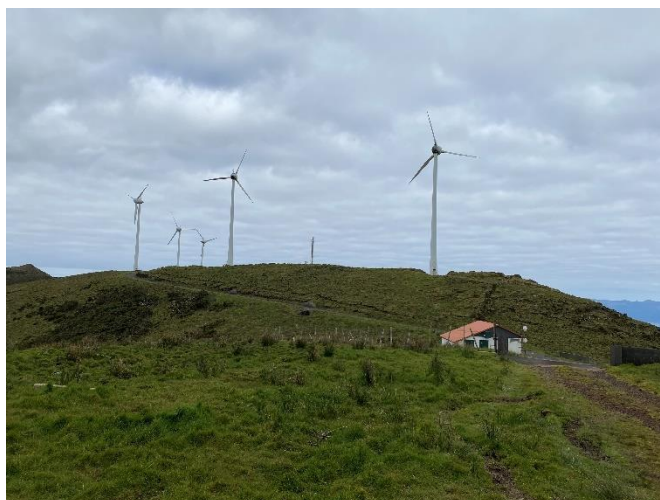
Verificou-se que os produtos e resíduos armazenados no edifício da subestação estavam devidamente acondicionados, não estando, no entanto, os resíduos devidamente identificados (com nome comum e código LER).

Foto 2 – Edifício da subestação e torres a norte.

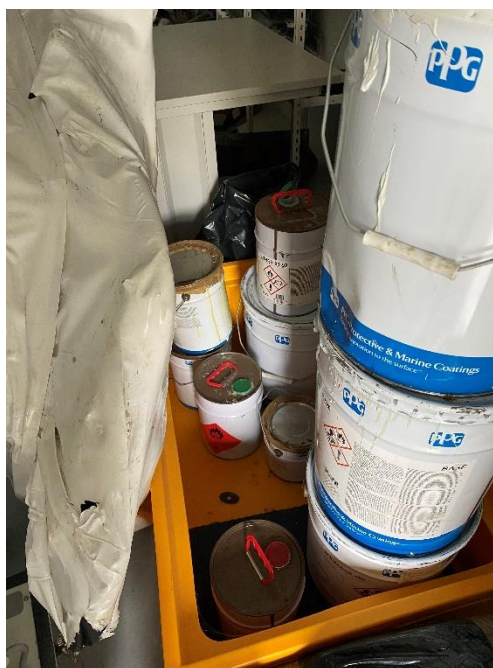
Foto 4 – Tintas utilizadas na manutenção das torres, armazenadas no edifício da subestação.

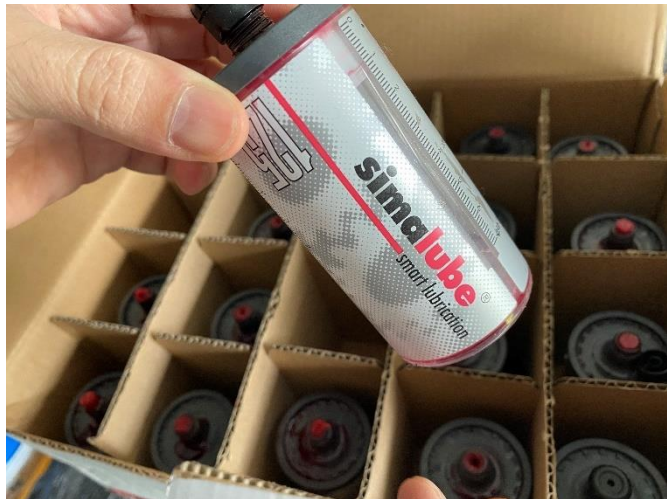
Foto 5 – Cartucho de lubrificação dos rotores.
