REGIÃO AUTÓNOMA DOS AÇORES
SECRETARIA REGIONAL DO AMBIENTE E ALTERAÇÕES CLIMÁTICAS
Inspeção Regional do Ambiente

Relatório INSP-2022-0041
BI-2022-0033

Nome: Estaleiro Isac Macedo

2 – Situação observada

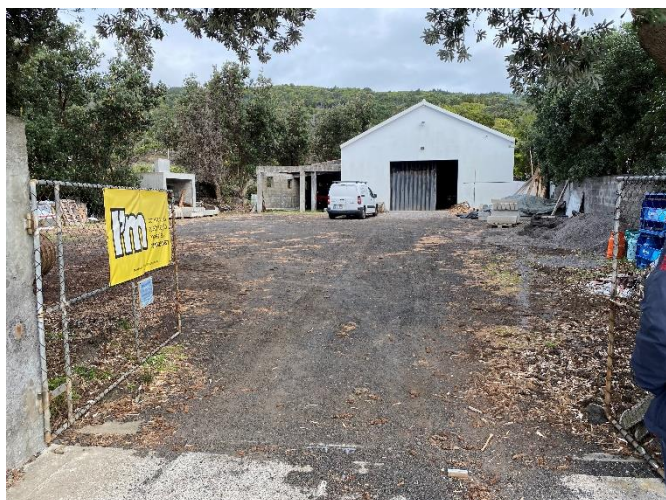
Relativamente ao local efetivamente identificado na denúncia (fotos 1 a 5), o proprietário encontrava-se no local e disponibilizou-se para prestar todos os esclarecimentos necessários.

Foto 1 – Entrada da propriedade do Sr. Isac Macedo.

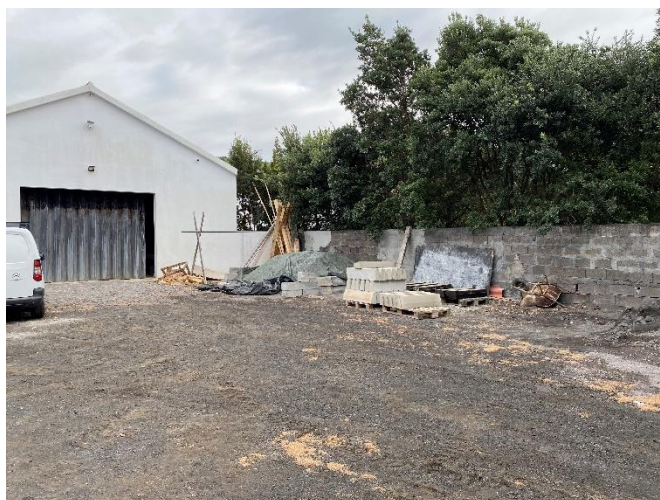
Verificou-se que a construção se trata de uma preexistência, toda ela localizada na Zona B (áreas edificadas) do POOC do Pico. No local funciona o estaleiro da empresa de construção civil, sendo que há armazenamento de materiais de construção e máquinas na área exterior (localizada na Zona A do POOC do Pico), no entanto, não há qualquer tipo de construção nesta área.

Foto 2 – Armazenagem de materiais de construção.

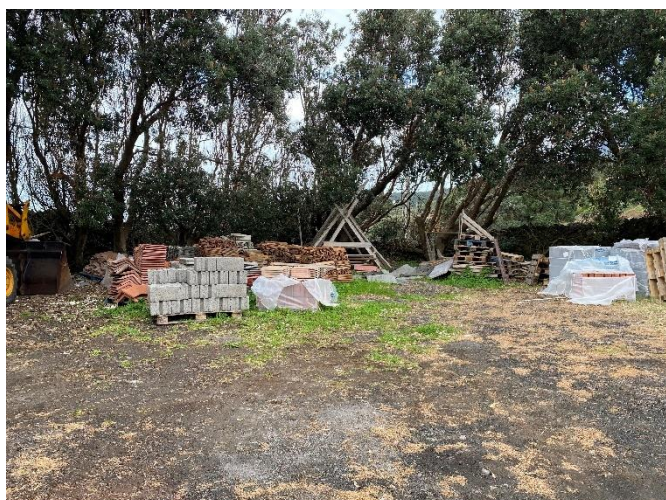
Foto 3 – Armazenagem de materiais de construção.

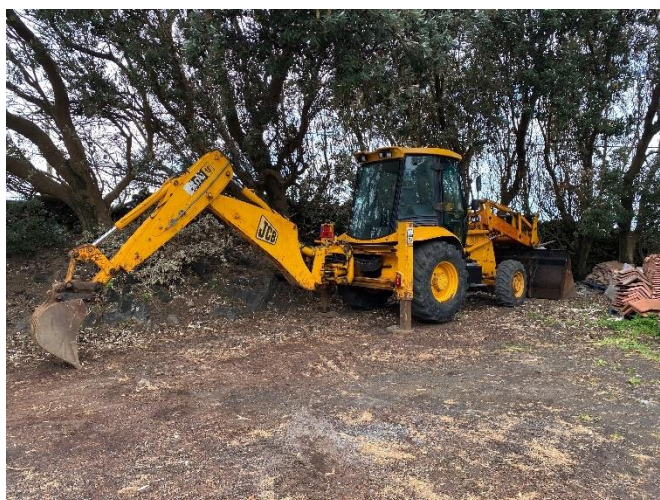
Foto 4 – Máquina pertencente à empresa de construção civil.

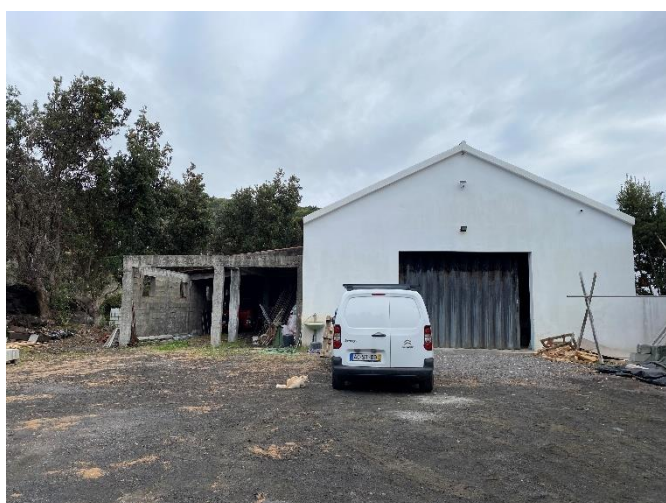
Assim, todas as edificações identificadas na ação inspetiva são preexistências, localizadas integralmente em Zona B do POOC. Em Zona A do POOC apenas se verifica a armazenagem de materiais e máquinas da empresa de construção civil, dentro do prédio privado pertencente à mesma.

Foto 5 – Armazém da empresa de construção civil.

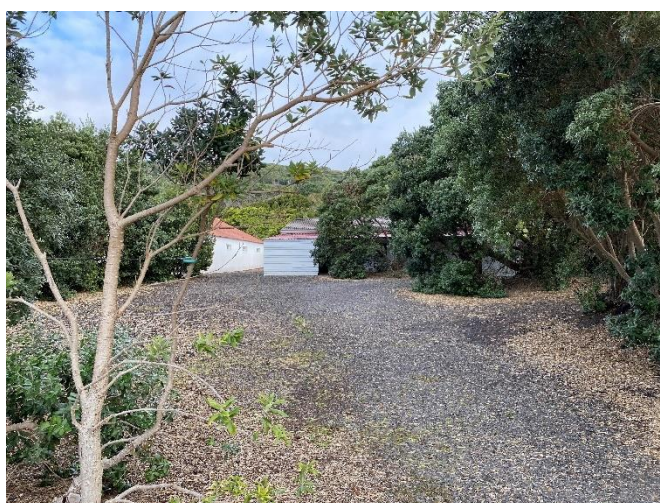
No terreno a Leste (ver foto 6) existe um edifício com um alpendre de madeira, todo ele localizado na Zona B (áreas edificadas) do POOC do Pico, onde não existem sinais de obras. Não foi possível contactar o proprietário, que não se encontrava no local.

Foto 6 – Terreno vizinho, a Este, pertencente ao Sr. Fernando Bettencourt.
