**REGIÃO AUTÓNOMA DOS AÇORES**  
**SECRETARIA REGIONAL DO AMBIENTE E ALTERAÇÕES CLIMÁTICAS**  
**Inspeção Regional do Ambiente**

**Relatório INSP-2022-0063**

**BI-2022-0066**

**Nome:** Furo e reservatório do Pontal - IT2

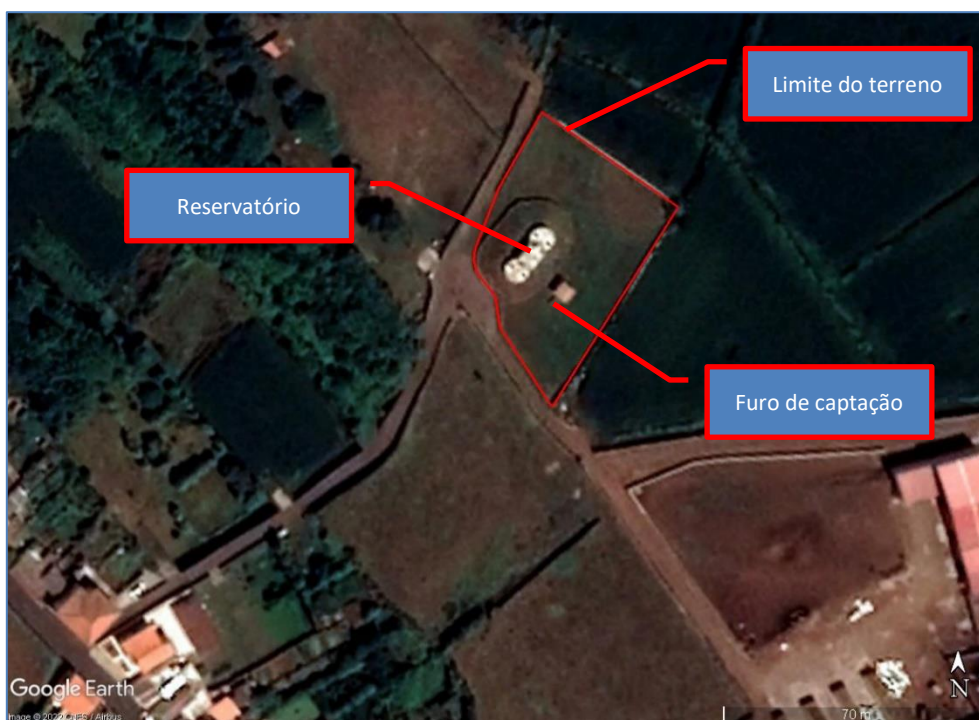
O Município de Santa Cruz da Graciosa explora na freguesia de Guadalupe o furo de abastecimento público de água para consumo humano designado IT2, em funcionamento desde o ano de 2008. No terreno, com uma área de cerca de 2500 m<sup>2</sup>, existe também um reservatório com 200 m<sup>3</sup> (duas células de 100 m<sup>3</sup> cada), bem como o edifício com os equipamentos de controlo e comando da captação de água. O furo tem uma profundidade de 110 m e a captação é efetuada com uma bomba de 18 kW de potência, debitando um caudal máximo de 36 m<sup>3</sup>/h.

Figura 2.1: Captação de água do Pontal, Guadalupe (adaptado de Google Earth).

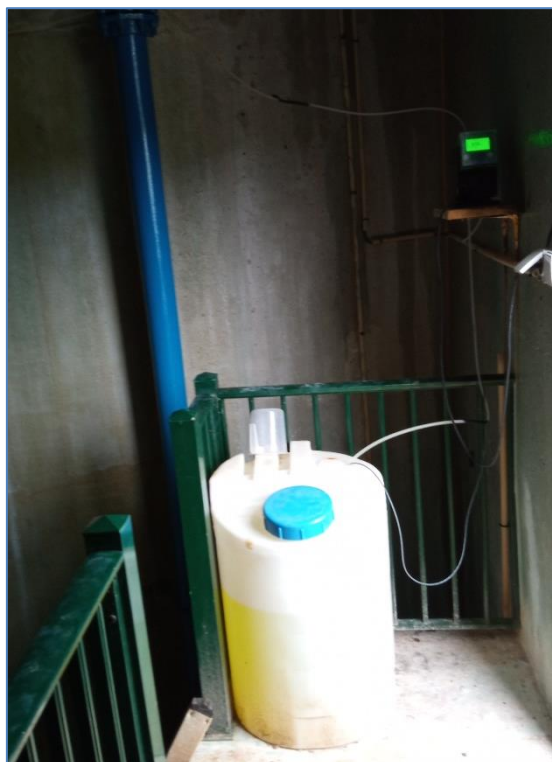
À entrada do reservatório é injetada na tubagem, com bomba doseadora, uma solução de hipoclorito de sódio a 13%. Não se encontrava disponível no local informação sobre a perigosidade do hipoclorito de sódio, designadamente a ficha de dados de segurança.

Figura 2.2: Tratamento da água captada.

Recomendou-se a disponibilização da ficha de dados de segurança do hipoclorito de sódio no local, ou um resumo técnico da mesma com a identificação dos perigos e das medidas de prevenção a aplicar pelos utilizadores.
