REGIÃO AUTÓNOMA DOS AÇORES  
SECRETARIA REGIONAL DO AMBIENTE E ALTERAÇÕES CLIMÁTICAS  
Inspeção Regional do Ambiente

Relatório INSP-2023-0096  
BI-2023-0089

**Nome:** Estaleiro  
**Endereço:** Pedreira da Fajã - Barraca  
**Código Postal:** 9700-635                      **Freguesia:** Vila de São Sebastião  
**Concelho:** Angra do Heroísmo                      **Ilha:** Terceira  
**Atividade principal:** 42110 - Construção de estradas e pistas de aeroportos  
**Outras atividades:** Estaleiro de construção civil, exploração de inertes  
**Período de funcionamento:** 8 horas às 12 horas e das 13 horas às 17 horas.  
**Licenciamento da atividade:** Alvará n.º 61493

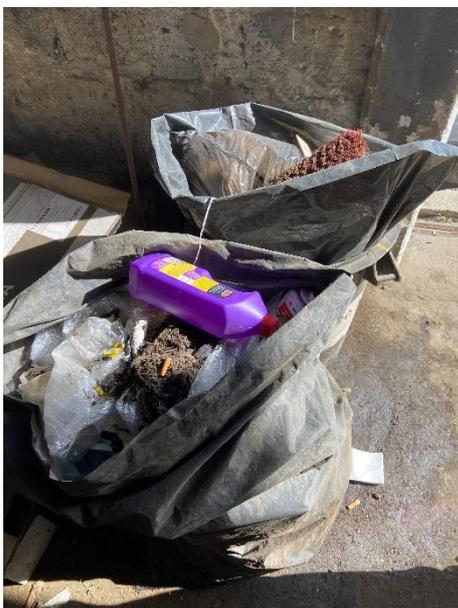
10. Descrita na alínea b), foram feitas melhorias significativas na separação dos resíduos produzidos, mas continua a verificar-se mistura de resíduos na oficina e pontualmente na zona de armazenagem;

foto 1-Mistura de resíduos na oficina.

- Envio do relatório à entidade inspecionada, para conhecimento.
- Arquivamento do processo inspetivo.
- Notificação para regularização.
- Levantamento de auto de notícia, pelo não preenchimento dentro do prazo do mapa de registo de resíduos do SRIR, referente ao ano de 2022.
- Outra: Solicitar à DRAAC informação sobre se a alteração do relevo detetado com recurso a terra, pedras e RCD, se insere no plano de recuperação da pedreira.

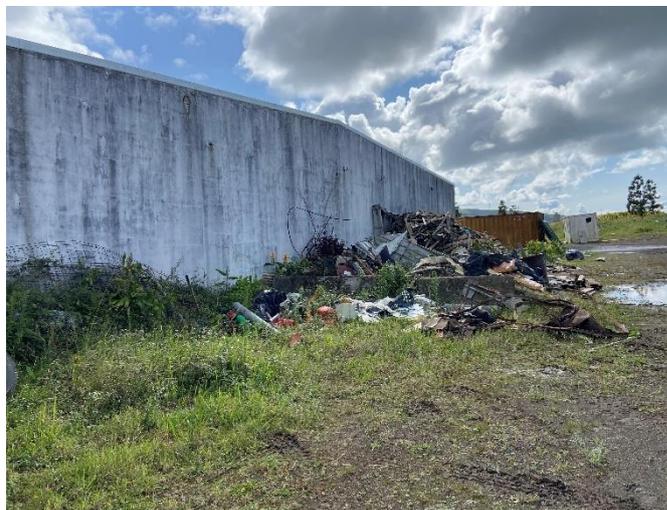
foto 2- Mistura de resíduos na zona de armazenagem.

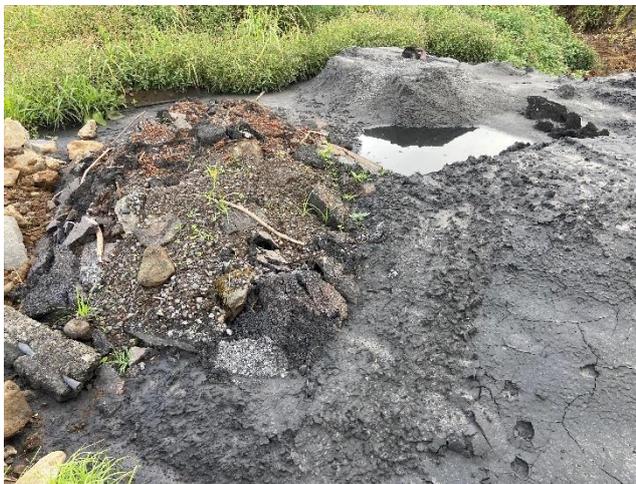
11. Descrita na alínea f), verificou-se o depósito de terra, pedras e alguns resíduos inertes não triados e uma mistura de “pó negro” não identificado no terreno. Segundo o e-mail da Arquiteta Margarida Matos, de 2023-08-22, enviado pela empresa em esclarecimento, “«Resíduos sitos no terreno junto à depressão»: Os resíduos identificados hoje na visita inspetiva, são resultantes da limpeza da chaminé e central de betuminoso, motivo pelo qual serão retirados do local e encaminhados para operador de resíduos licenciado para os receber. Esta limpeza será executada e concluída até ao fim desta semana (25 de Agosto).”;

foto 3-Depósito de resíduos resultantes da limpeza da chaminé, e RCD não triados.

- d) A descarga de resíduos (cinzas da chaminé da central de betuminoso) em instalações ou locais não licenciados para a realização de operações de gestão de resíduos perigosos, em violação do disposto no n.º 4 do artigo 15.º do Decreto Legislativo Regional n.º 29/2011/A, de 16 de novembro, configurando assim a prática de uma contraordenação ambiental muito grave prevista na alínea a) do n.º 3 do artigo 229.º do diploma citado;
- e) O não preenchimento dentro do prazo do mapa de registo de resíduos no SRIR referente a 2022, bem como de outra informação prestada junto do referido sistema, de acordo com o estipulado no capítulo V do título II do Decreto Legislativo Regional n.º 29/2011/A, de 16 de novembro, configurando assim a prática de uma contraordenação ambiental leve prevista na alínea h) do n.º 1 do artigo 229.º do diploma citado.

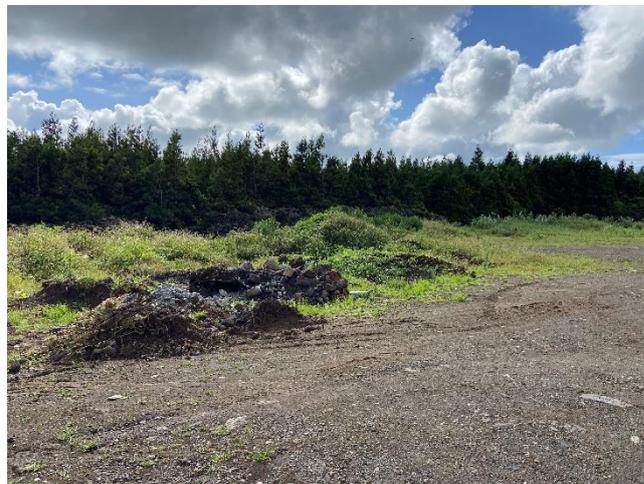
foto 4- Depósito de resíduos de RCD não triados.

- c) O não cumprimento da obrigação de assegurar, na obra ou em local afeto à mesma, a triagem de resíduos de construção e demolição ou o seu encaminhamento para operador de gestão licenciado, em violação do disposto no artigo 51.º do Decreto Legislativo Regional n.º 29/2011/A, de 16 de novembro, configurando
