**REGIÃO AUTÓNOMA DOS AÇORES**  
**SECRETARIA REGIONAL DO AMBIENTE E ALTERAÇÕES CLIMÁTICAS**  
**Inspeção Regional do Ambiente**

**Relatório INSP-2023-0147**  
**BI-2023-0115**

**Nome:** Fábrica - Cooperativa Leite Montanha, CRL

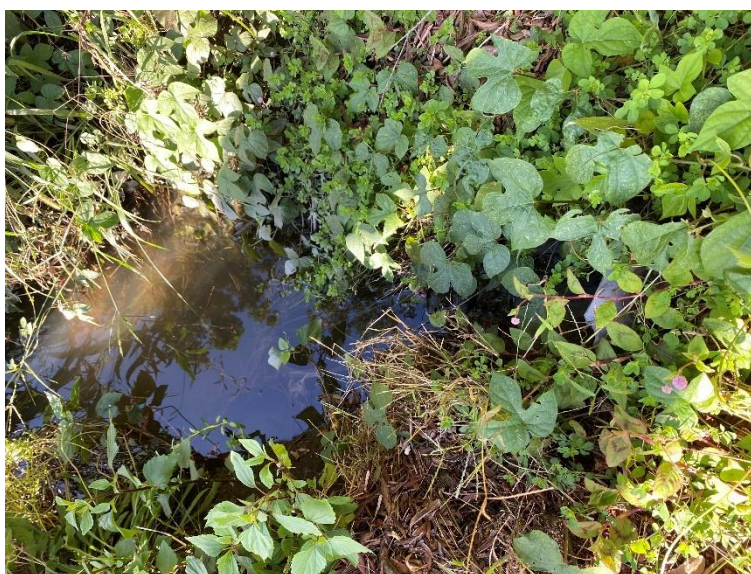
No local identificado, à data da inspeção a situação encontrava-se resolvida, sem vestígios de contaminação/poluição.

Foto 1 – Aspeto das águas pluviais (limpas) no local da descarga identificada na denúncia.

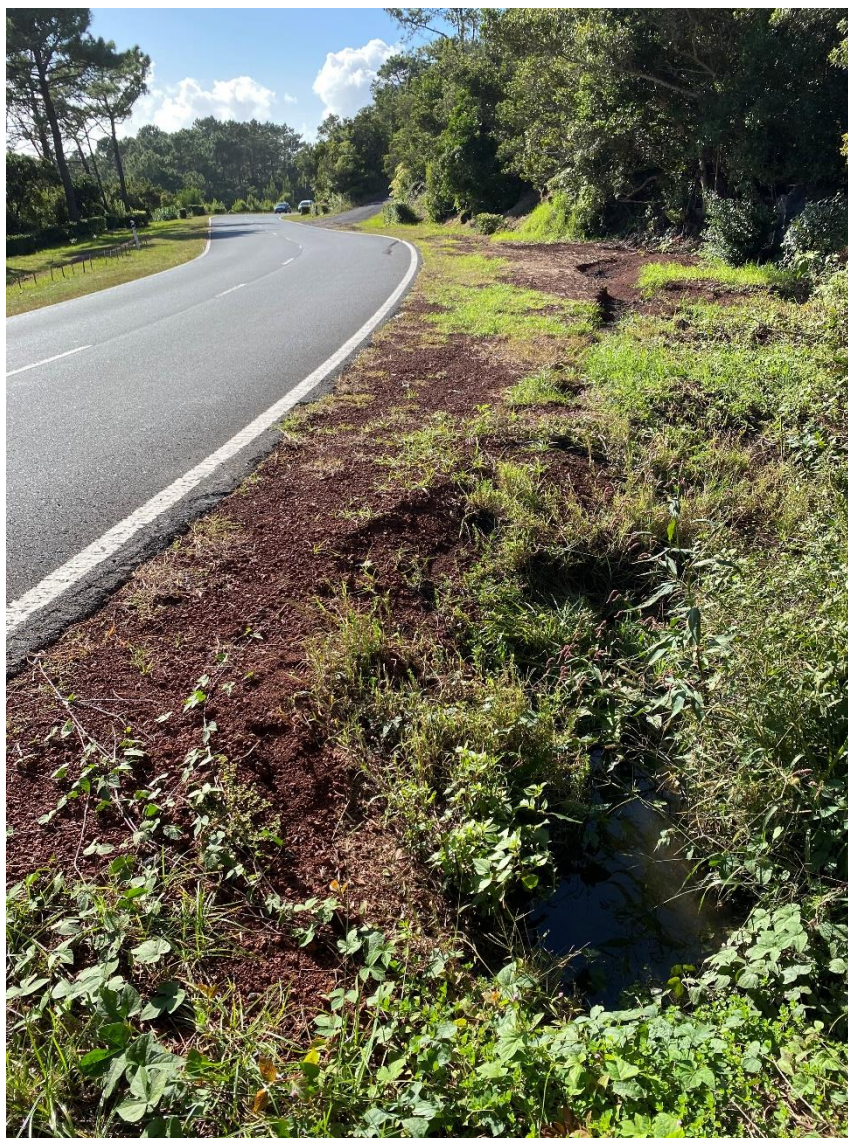
Foto 2 – Local da descarga identificada na denúncia.

A entidade procedeu à identificação e correção da situação, tendo ficado o registo no relatório n.º 1 de 26/01/2023, anexo ao processo.

No relatório é indicado que “após observação do local e análise das possíveis causas do derrame, pela Cooperativa Leite Montanha, conclui-se que o derrame de nafta ocorreu devido à reparação de secções de tubagens de alimentação da caldeira de fuelóleo, realizadas devido à deterioração da mesma. No derrame encontravam-se restos de nafta que ainda se encontravam nas tubagens. No dia 24 de janeiro de 2023, iniciou-se a limpeza do local

do derrame, tendo terminado no dia 26 de janeiro de 2023. Os resíduos foram posteriormente encaminhados para o Centro de Processamento de Resíduos da Ilha do Pico, para a sua correta eliminação. Após a limpeza do local, de onde foram retirados todos os resíduos contaminados, o que incluiu vegetação e solo, procedeu-se à cobertura do local com nova bagacina e os resíduos foram devidamente eliminados através do Centro de Processamento de Resíduos da Ilha do Pico”.
