REGIÃO AUTÓNOMA DOS AÇORES
SECRETARIA REGIONAL DO AMBIENTE E AÇÃO CLIMÁTICA
Inspeção Regional do Ambiente

Relatório INSP-2024-0100
BI-2024-0105

Nome: Edifício EVT

2.2 – Descrição da situação observada

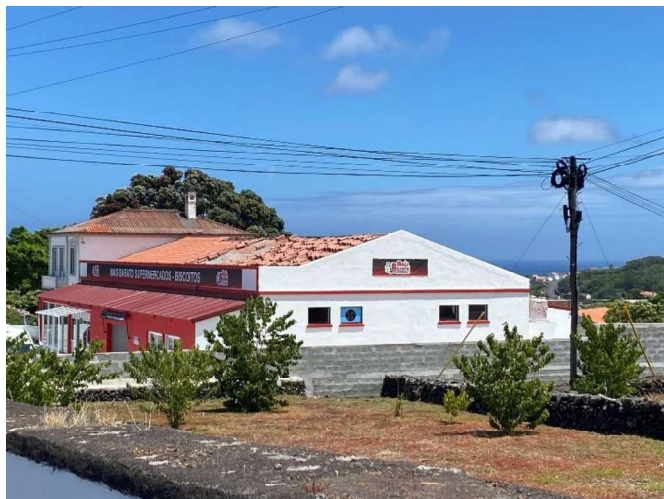
No terreno verificámos que a intervenção no edifício não é de remoção das telhas de fibrocimento existentes, mas apenas de cobertura com telhas novas de cerâmica, pelo que não há produção de resíduos potencialmente contendo amianto.

Esta intervenção, no entanto, carece de notificação à Inspeção Regional do Trabalho (IRT), por se enquadrar em trabalhos de “manutenção e reparação de materiais que contenham amianto existentes em instalações, estruturas, edifícios ou equipamentos...” (alínea d) do artigo 7.º do DLR n.º 12/209/A, de 28 de julho).

Foto 1 – Aspeto geral dos trabalhos na cobertura.

O proprietário foi informado da obrigatoriedade de notificação dos trabalhos à Inspeção Regional do Trabalho.

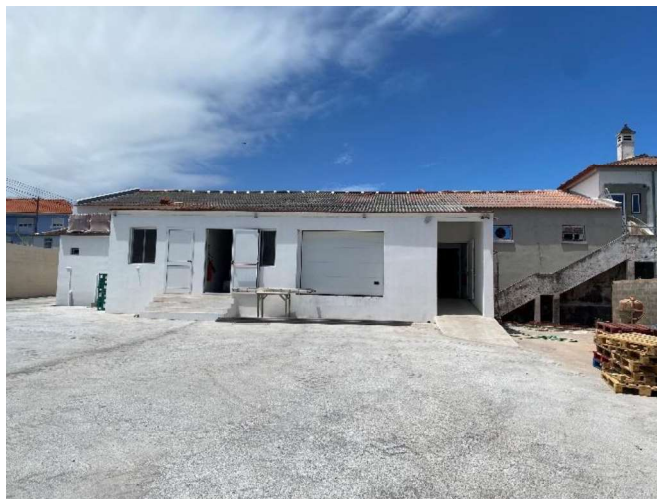
Foto 2 – Cobertura nas traseiras, ainda sem intervenção.

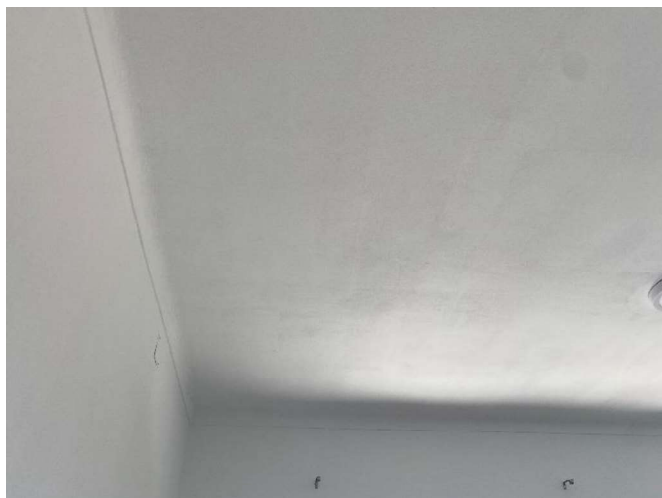
Foto 3 – Tectos falsos no interior de apartamento no edifício.

Após a intervenção, as telhas de fibrocimento não ficam aparentes, sendo cobertas pelas novas telhas no exterior e pelos tectos falsos no interior do edifício.

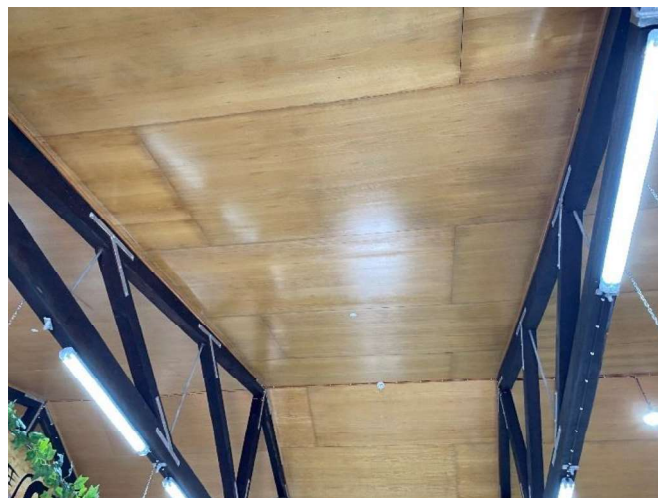
Foto 4 – Tectos falsos no interior do supermercado instalado no edifício.
