REGIÃO AUTÓNOMA DOS AÇORES
SECRETARIA REGIONAL DO AMBIENTE E AÇÃO CLIMÁTICA
Inspeção Regional do Ambiente

Relatório INSP-2024-0110
BI-2024-0121

A inspeção teve como objetivo verificar a existências de eventuais impactes ambientais na sequência do incêndio ocorrido no reservatório de armazenamento de combustível.

Nome: Fromageries Bel - Fábrica da Ribeira Grande

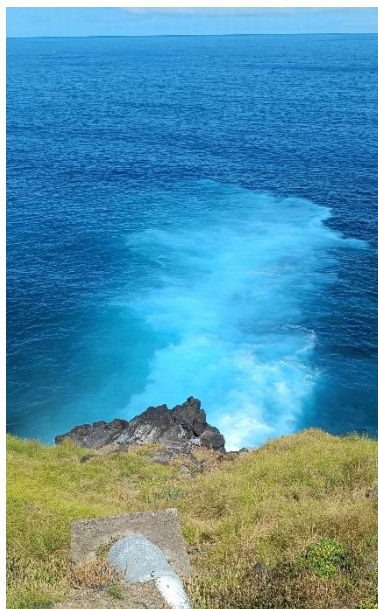
Figura 2.1: Fotografia obtida às 11h38.

À chegada ao local, pelas 11h30, o incêndio já estava extinto. Deslocámo-nos ao local de descarga das águas residuais tratadas no mar, onde era visível uma mancha branca (figura 2.1), indiciando a descarga de águas residuais não tratadas.

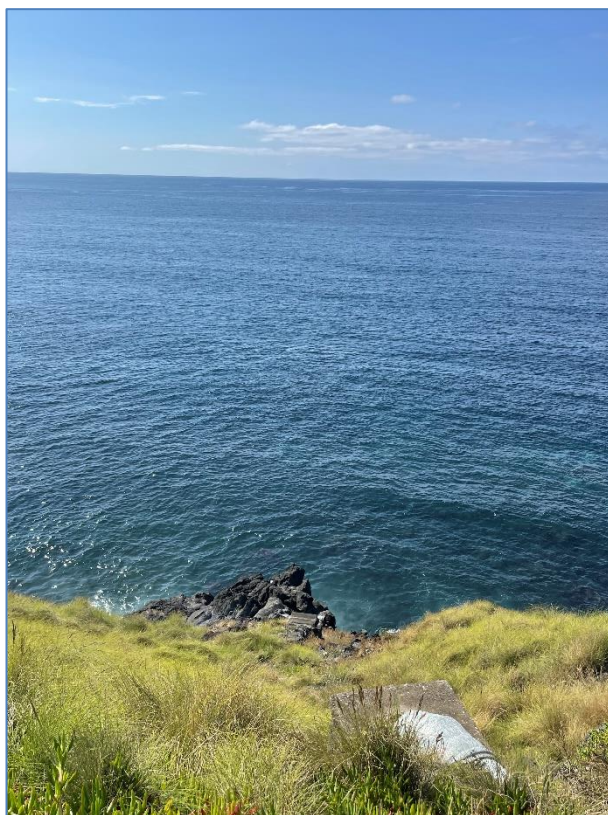
Figura 2.2: Fotografia obtida às 17h15 (enviada pelo operador).

Contactada a responsável do departamento de qualidade, ambiente e segurança da unidade industrial, esta informou que o incêndio deflagrou pelas 9h30 no reservatório de fuelóleo e foi dado como extinto por volta das 11h00. Durante este intervalo de tempo foi desligada a energia elétrica da instalação. O corte da energia elétrica levou à paragem das bombas da estação elevatória que envia as águas residuais para a estação de tratamento (ETARI), o que originou a descarga de águas residuais não tratadas, através da descarga de emergência da estação elevatória. Com o restabelecimento da energia elétrica e a entrada em funcionamento da estação elevatória, por volta das 11h00, a situação foi regularizada. Pelas 17h15 já não eram visíveis indícios de descarga de águas não tratadas (figura 2.2).
