REGIÃO AUTÓNOMA DOS AÇORES  
SECRETARIA REGIONAL DO AMBIENTE E AÇÃO CLIMÁTICA  
Inspeção Regional do Ambiente

Relatório INSP-2025-0004  
BI-2025-0005

**Nome:** Cozinha na Pousada da Juventude da Terceira

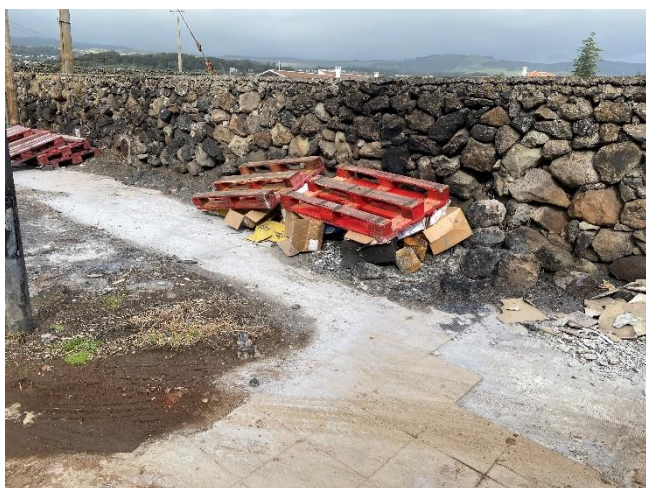
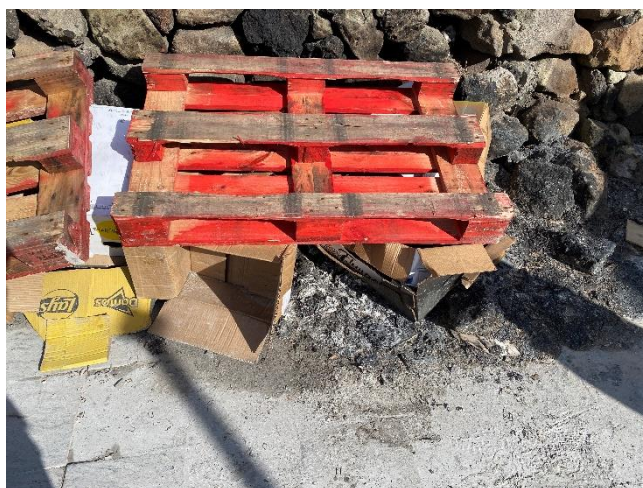
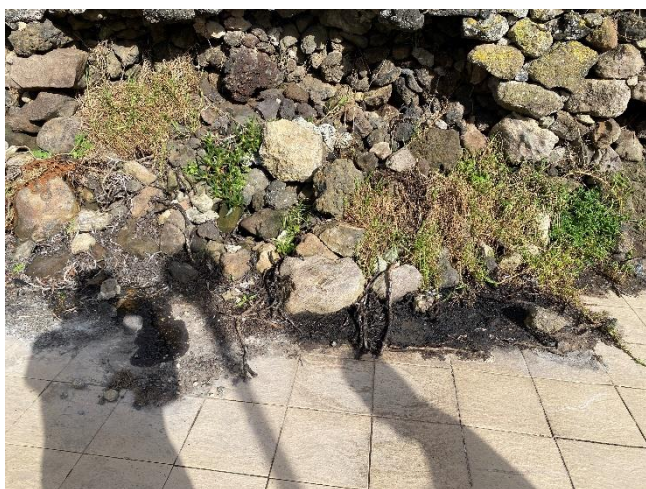
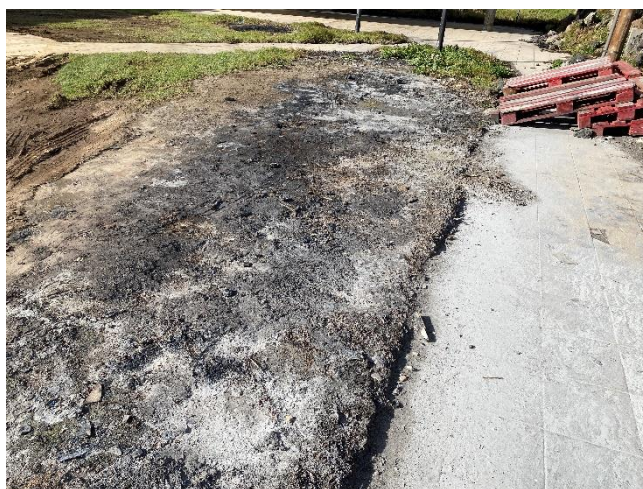
Além da situação alvo da denúncia, verificaram-se vestígios da prática de queima de resíduos no exterior, conforme se pode verificar nas fotos 2 a 5, tendo a responsável da empresa sido avisada que se trata de uma infração e que não poderá voltar a praticar essa queima.

2. A queima de qualquer tipologia de resíduos não perigosos a céu aberto, em violação dos princípios enunciados nos artigos 10.º a 12.º e 14.º do Decreto Legislativo Regional n.º 29/2011/A, de 16 de novembro, constitui contraordenação ambiental leve prevista na II) do n.º 1 do artigo 229.º do Decreto Legislativo Regional n.º 29/2011/A, de 16 de novembro, punível nos termos do n.º 2 do artigo 22.º da Lei n.º 50/2006, de 29 de agosto, alterada e republicada pela Lei n.º 114/2015, de 28 de agosto.
