Relatório INSP-2025-0006  
BI-2025-0007

**Nome:** Nando's Body Shop

**Atividade principal:** 45200 - Manutenção e reparação de veículos automóveis

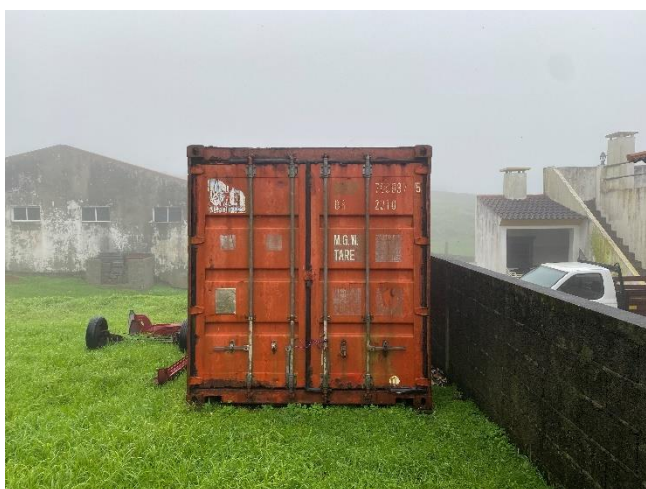
A ação inspetiva foi efetuada na sequência de uma denúncia em que o denunciante refere que “está há meses um contentor de carga a apodrecer, encostado ao seu muro de propriedade, na margem da ribeira. A ferrugem que cai suja o quintal”.

Foto 1 – Contentor alvo da denúncia, pertencente ao senhorio.

Foi contactado o proprietário do terreno, que informou que irá proceder à remoção do contentor, que está na margem da ribeira em estado de degradação, num prazo de 15 dias.

Relativamente ao contentor em degradação, alvo da denúncia, foi contactado o proprietário do terreno, que informou que irá proceder à remoção do mesmo num prazo de 15 dias.

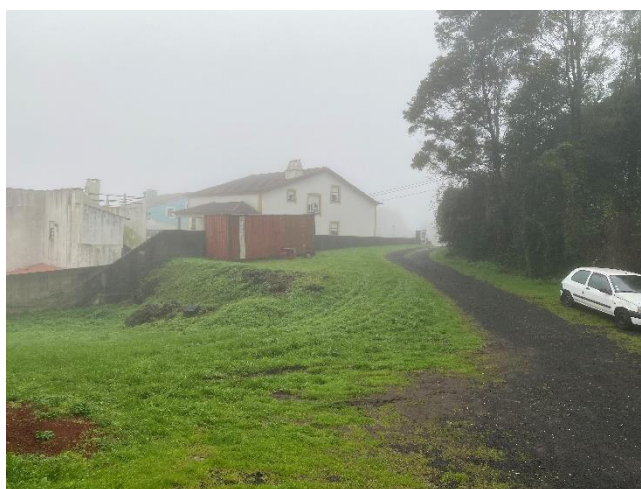
Foto 2 – Localização do contentor alvo da denúncia.

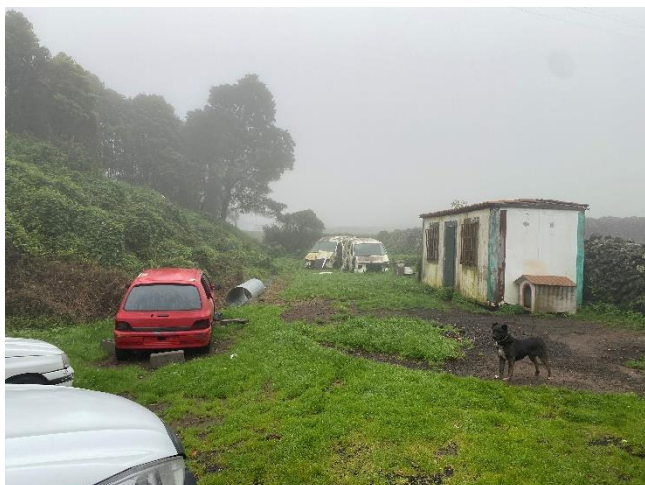
Foto 3 – Viaturas brancas pertencentes ao senhorio.

Relativamente às carrinhas brancas, informou-nos que se encontram num impasse legal e que está impedido pelo tribunal de as remover de momento.

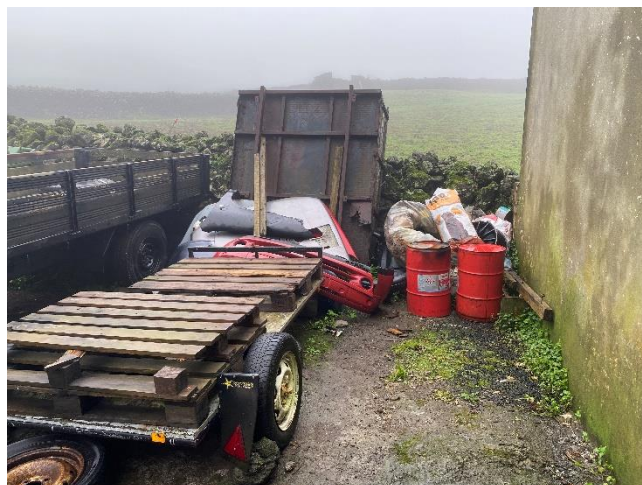
Verificou-se que não há separação dos resíduos e não existe qualquer marcação/identificação dos mesmos (nome comum e código LER).

Foto 4 – Resíduos não identificados e com separação pouco eficiente.

1. Incumprimento do dever de separação na origem dos resíduos produzidos, de forma a promover a sua valorização por fluxos e fileiras em violação do disposto no n.º 5, artigo 11.º do Decreto Legislativo Regional n.º 29/2011/A, de 16 de novembro, constitui contraordenação ambiental leve prevista na alínea a) do n.º 1 do artigo 229.º do Decreto Legislativo Regional n.º 29/2011/A, de 16 de novembro, punível nos termos do n.º 2 do artigo 22.º da Lei n.º 50/2006, de 29 de agosto, alterada e republicada pela Lei n.º 114/2015, de 28 de agosto;

2. O incumprimento do dever de identificação dos contentores utilizados na armazenagem de resíduos com nome comum e código LER, em violação do disposto na alínea f) do art.º 33.º do Decreto Legislativo Regional n.º 29/2011/A, de 16 de novembro, constitui contraordenação ambiental leve prevista na subalínea ii) da alínea f) do n.º 1 do artigo 229.º do Decreto Legislativo Regional n.º 29/2011/A, de 16 de novembro, punível nos termos do n.º 2 do artigo 22.º da Lei n.º 50/2006, de 29 de agosto, na redação atual;

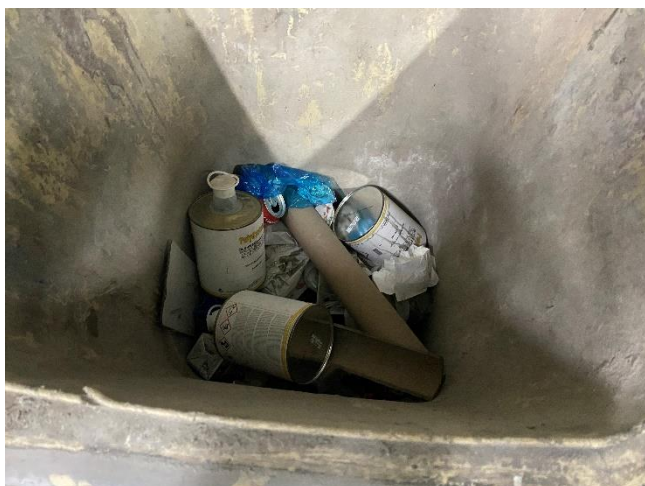
Foto 5 – Resíduos não separados.

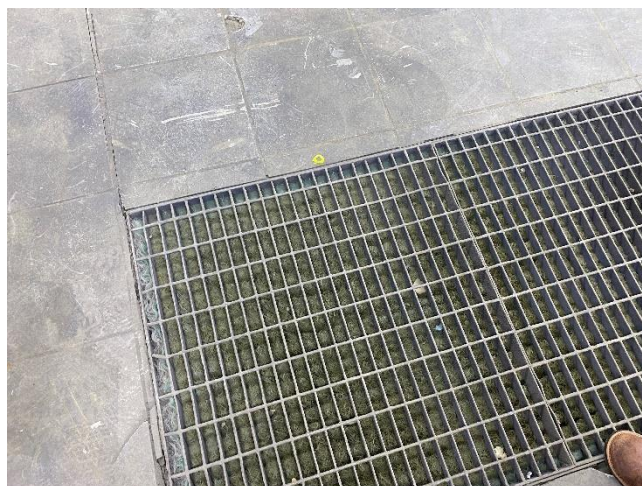
A cabine de pintura encontra-se em bom estado, com filtros de entrada e de saída instalados. Na exaustão da cabine de pintura, bem como do queimador da mesma, não existem chaminés.

Foto 6 – Filtros de saída de ar da cabine.

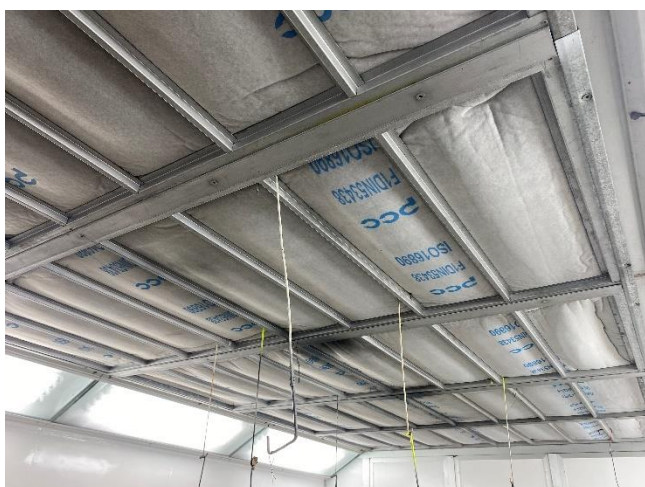
Foto 7 – Filtros de entrada de ar na cabine.

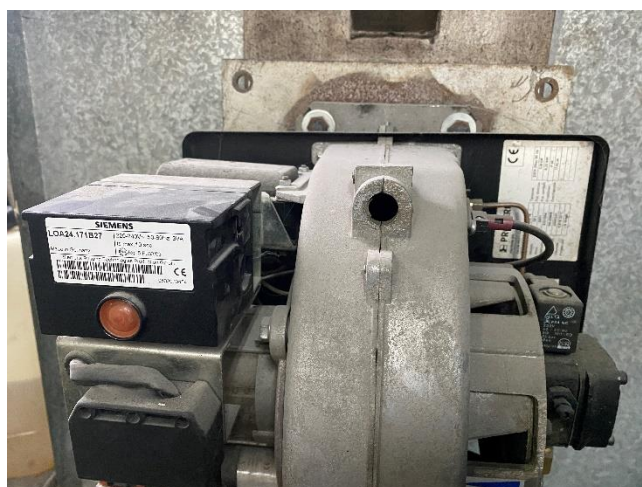
Foto 8 – Queimador da cabine de pintura.

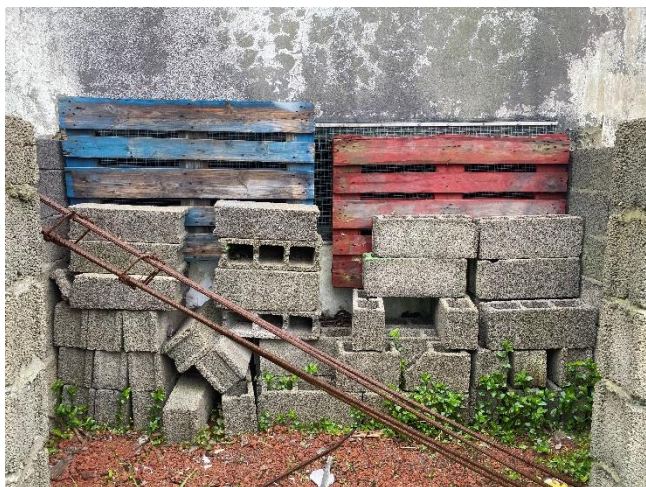
Foto 9 – Zona da exaustão da extração da cabine de pintura, sem chaminé.

4. Incumprimento das normas de descarga de poluentes para a atmosfera, nomeadamente as relativas à construção de chaminés, em violação do disposto no artigo 66.º do Decreto Legislativo Regional n.º 32/2012/A, de 13 de julho, constitui contraordenação ambiental grave, prevista na alínea i) do n.º 2 do artigo 93.º, do Decreto Legislativo Regional n.º 32/2012/A, de 13 de julho, punível nos termos do n.º 3 do artigo 22.º, da Lei n.º 50/2006, de 29 de agosto, na redação dada pela Lei n.º 114/2015, de 28 de agosto.

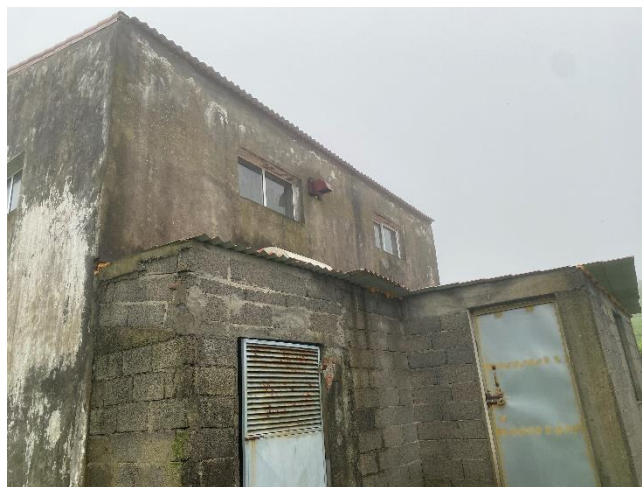
Foto 10 – Exaustão do queimador da cabine, no cimo da fachada, sem chaminé.
