Relatório INSP-2022-0056

BI-2022-0056

Nome: Tecnovia Ambiente - Ilha do Faial

Endereço: Pedreira das Terças

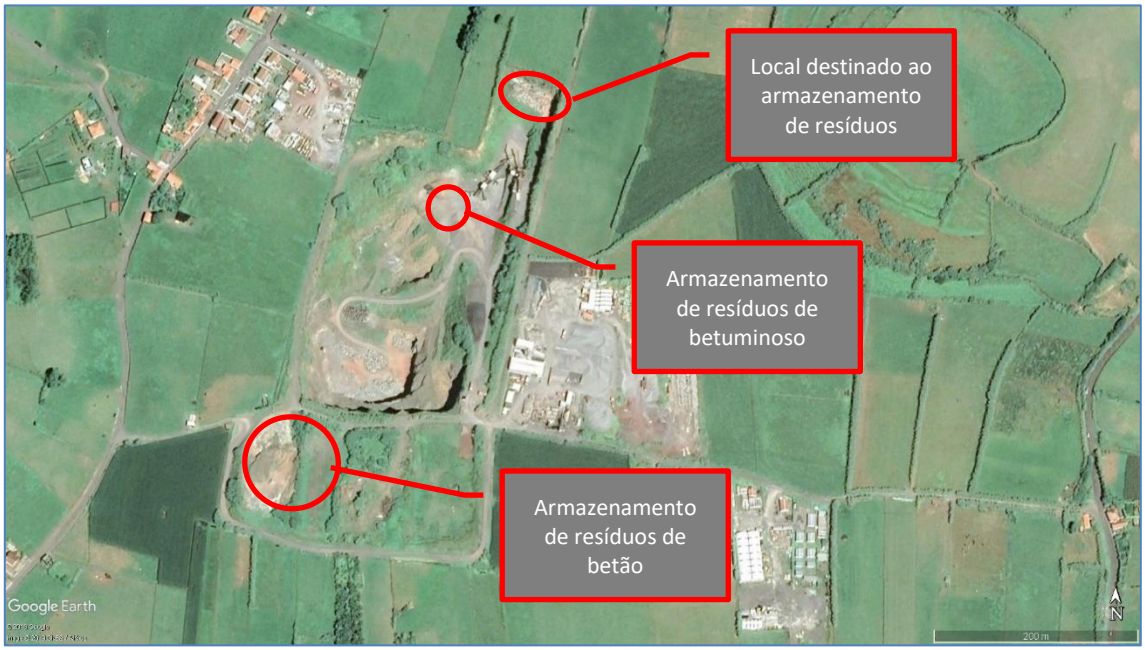
A zona dedicada exclusivamente à gestão de resíduos localizava-se na extremidade Norte da pedreira. No entanto, os resíduos de betuminosos (LER 170302) e de betão (LER 170101) eram armazenados, respetivamente, no meio da pedreira e na extremidade sul da mesma (figura 2.2).

Figura 2.2: Armazenamento de resíduos no estabelecimento.

b) O armazenamento de resíduos fora das áreas delimitadas para o efeito e não identificadas, em violação do disposto na alínea e) do artigo 36.º do Decreto Legislativo Regional n.º 29/2011/A, de 16 de novembro, constitui contraordenação leve, nos termos da subalínea iii) da alínea f) do n.º 1 do artigo 229.º do Decreto Legislativo Regional n.º 29/2011/A, de 16 de novembro, punível com coima de €2000 a €36 000, nos termos do n.º 2 do artigo 22.º da Lei n.º 50/2006, de 29 de agosto, na redação que lhe foi dada pela Lei n.º 114/2015, de 28 de agosto.
