REGIÃO AUTÓNOMA DOS AÇORES
SECRETARIA REGIONAL DO AMBIENTE E AÇÃO CLIMÁTICA
Inspeção Regional do Ambiente

Relatório INSP-2024-0054

Nome: Centro de Processamento de Resíduos da ilha das Flores - Resiaçores

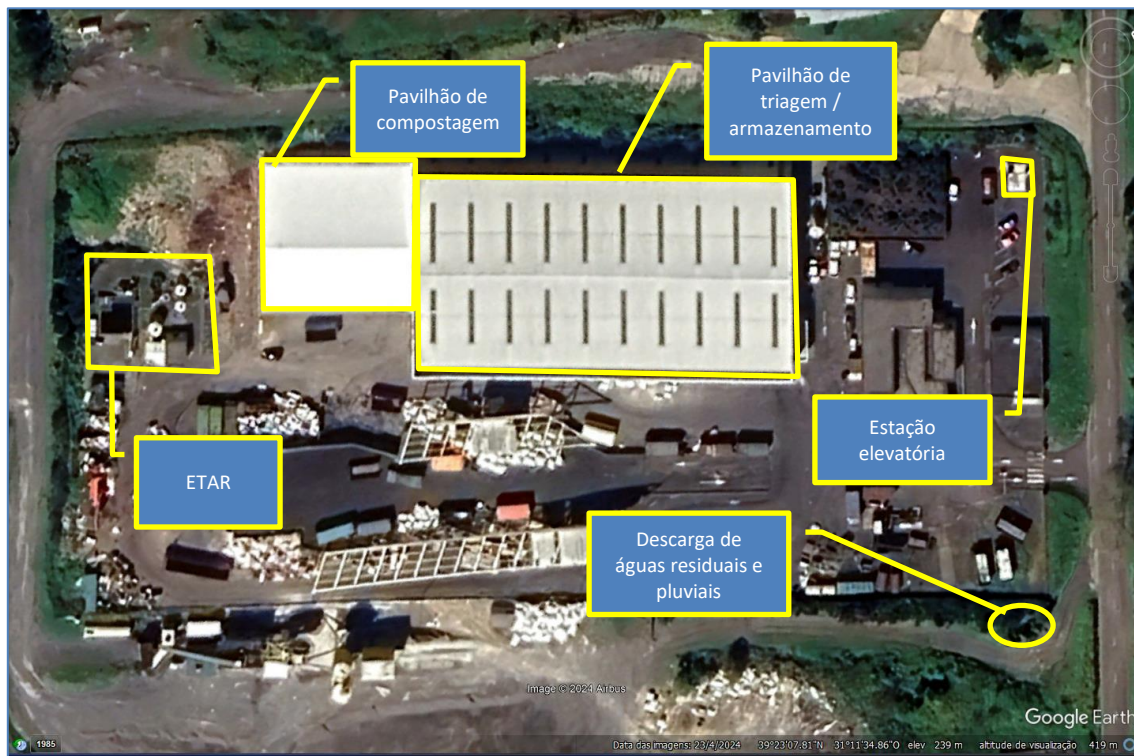
Figura 2.1: Identificação de algumas infraestruturas do CPR (adaptado de Google Earth).

De acordo a planta da rede de drenagem de águas residuais e pluviais do CPR (peça desenhada n.º T1-027D, de maio de 2010), as águas residuais tratadas e não reutilizadas são descarregadas no coletor de águas pluviais, na caixa se visita CPP6. A descarga no solo é feita no local assinalado na figura 2.1. No momento da visita inspetiva não
