Relatório INSP-2021-0066
BI-2021-0074

Inspeção de seguimento da INSP-2021-0061, constante do BI-2021-0069.

A INSP-2021-0061 foi realizada no seguimento das denúncias DEN-2021-0118; DEN-2021-0167; DEN-2021-0171; DEN-2021-0179 e DEN-2021-0184, relativas a odores intensos e desagradáveis provenientes da ETAR da fábrica de lacticínios da empresa INSULAC.

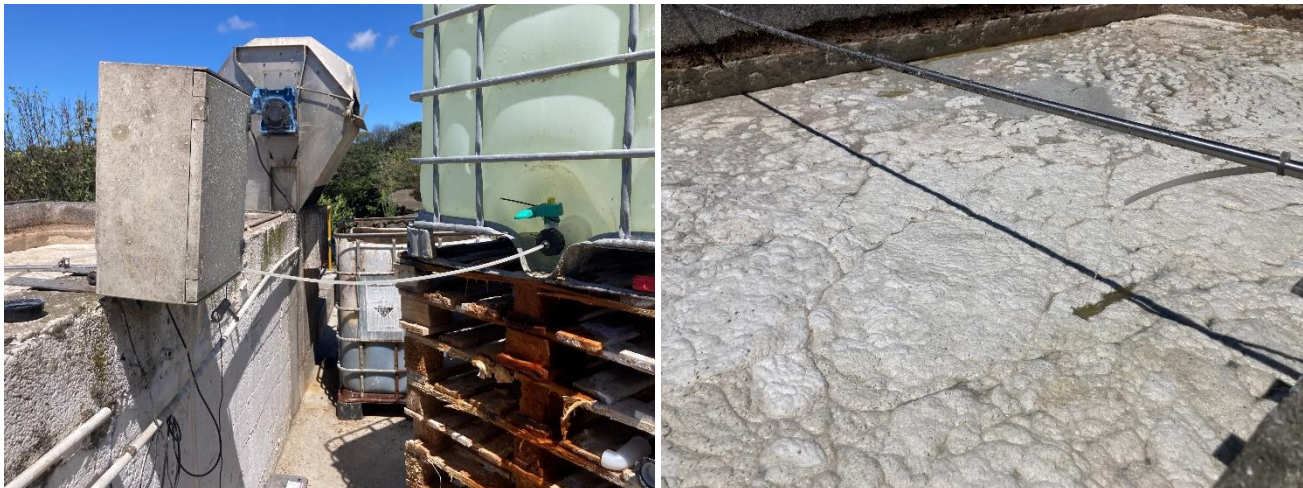
- Continuavam a adicionar hidróxido de sódio (NaOH) à entrada do sistema de tratamento, mais concretamente ao tanque de homogeneização e desgorduramento, que é constituído por duas células: a primeira essencialmente destinada à separação de gorduras e a segunda à homogeneização. Consomem,

numa média de 7 dias, 400 m³ de NaOH por dia, e a sua utilização tem como finalidade o controlo do pH (aumento do pH);

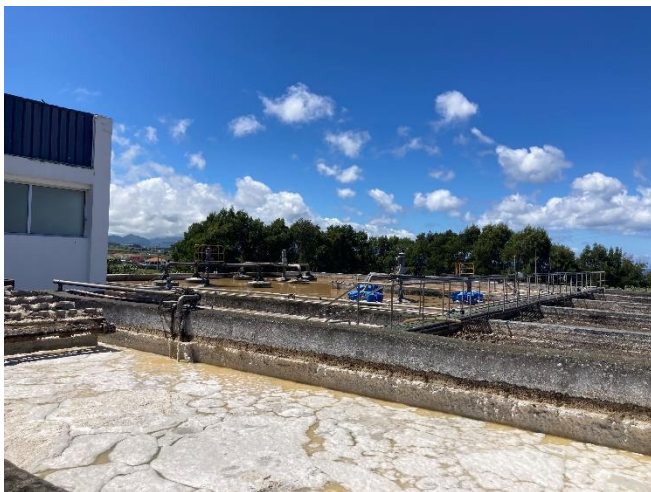
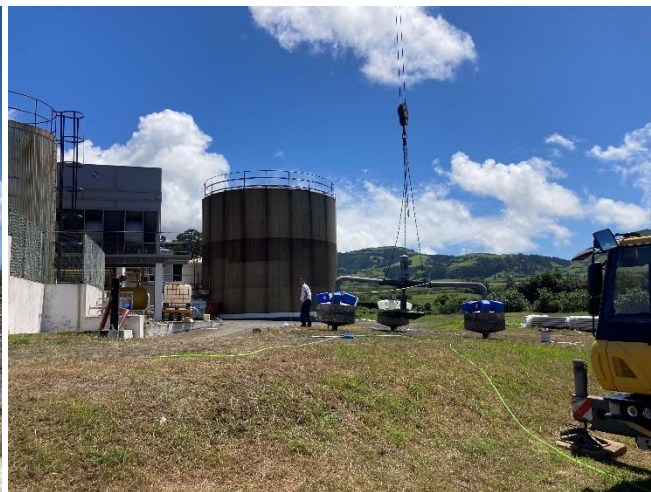
- Por forma a aumentar a eficiência de arejamento, encontravam-se a reposicionar e a afundar ligeiramente os arejadores de superfície do tipo flutuante existentes no tanque de arejamento, com recurso a pesos na sua parte superior. A empresa informou que irão introduzir mais um arejador no tanque de arejamento, passando de quatro para cinco, e que este processo tem sido acompanhado pela empresa *Liberaqua*, que lhes dá apoio técnico;
