REGIÃO AUTÓNOMA DOS AÇORES
SECRETARIA REGIONAL DO AMBIENTE E ALTERAÇÕES CLIMÁTICAS
Inspeção Regional do Ambiente

Relatório INSP-2022-0161

Nome: Ecoparque da ilha de São Miguel

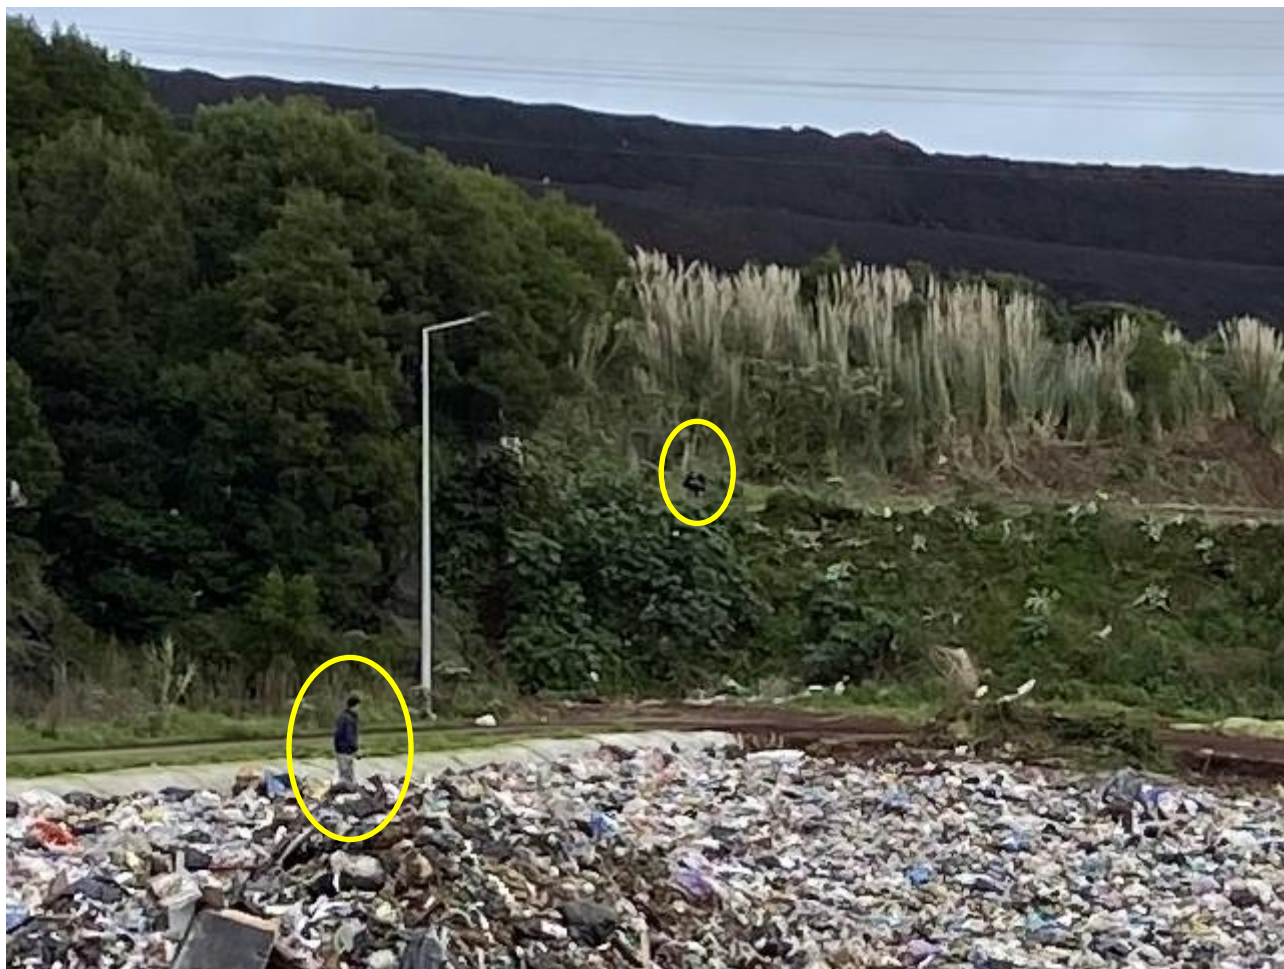
k) Devem existir estruturas e dispositivos que impeçam o livre acesso à instalação, nomeadamente vedação e portão de entrada controlado, o qual se mantém fechado fora das horas de atendimento;	Art.º 36.º DLR 29/2011/A Alvará OGR n.º 3/DRAAC/2022 Ponto 4, alínea k)	Cumprido parcialmente	A instalação está vedada (vedação e portões), no entanto ainda se verifica a presença de pessoas estranhas à instalação no interior da mesma, incluindo na bolsa do aterro (ver foto 1).

Foto 1 – Presença de pessoas estranhas ao serviço no interior do recinto (sinalizados com círculo amarelo), incluindo dentro da célula do aterro.

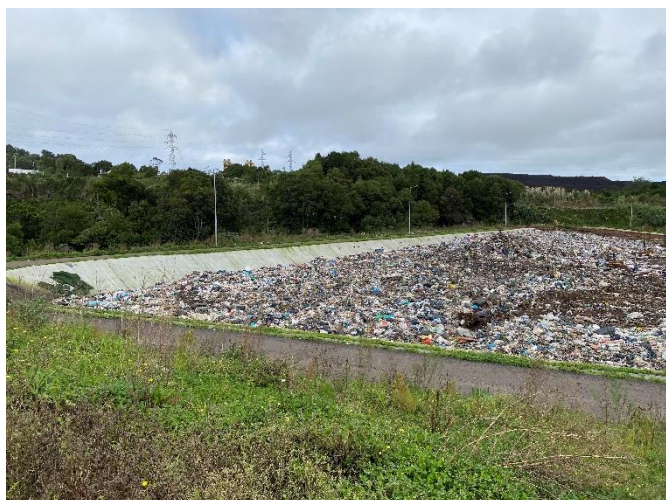
Foto 2 – Frente de exploração da célula 2.

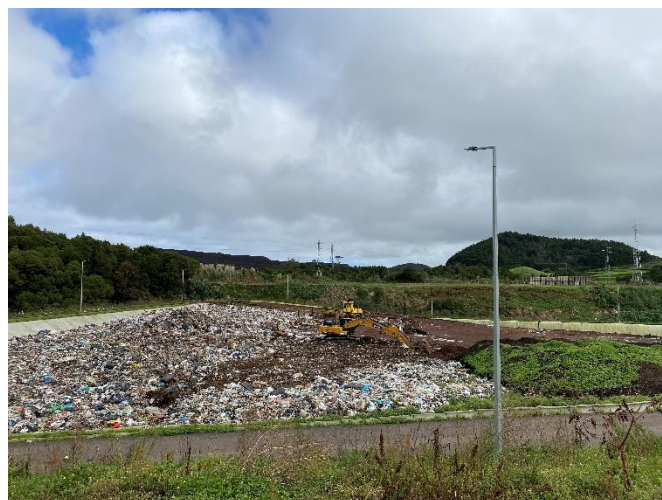
Foto 3 – Frente de exploração da célula 2.

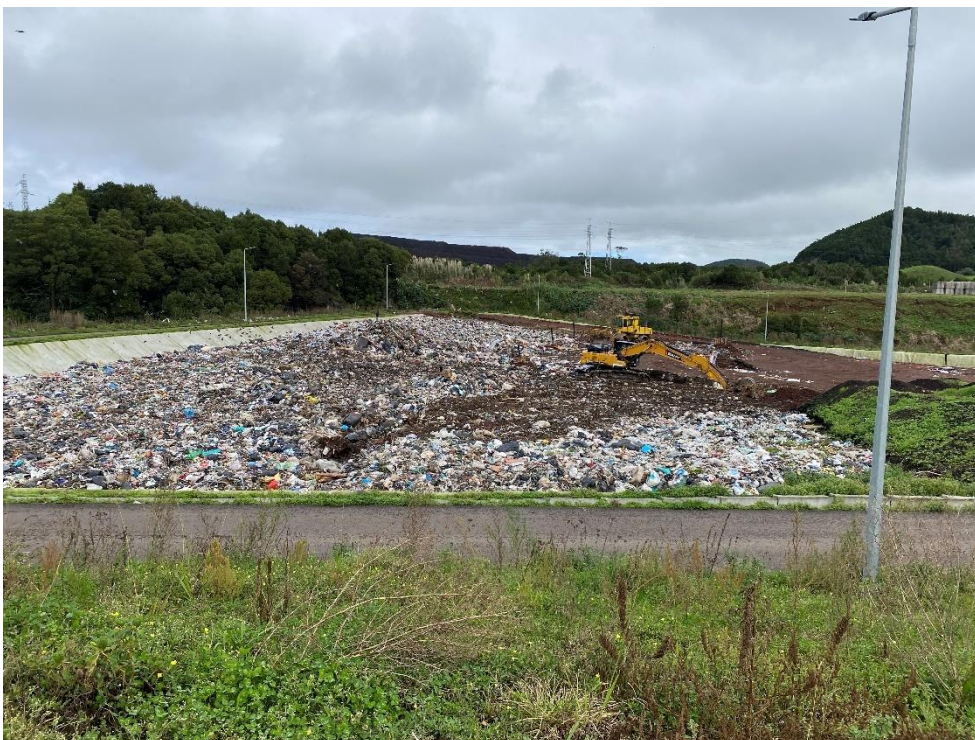
No dia da ação inspetiva, verificou-se uma frente de exploração na célula 2 com uma área de resíduos a céu aberto, não compactados, superior a 3000 m² (estimativa baseada nas fotos do dia e imagens aéreas do Sistema de Informação Geográfica), às 13:30, sendo virtualmente impossível proceder às três a seis passagens do compactador e posterior cobertura com camada de inertes de cerca de 15 cm até às 17:00 (hora de encerramento da instalação).

Esta eventual falha na cobertura dos resíduos na célula do aterro poderá estar na origem das denúncias de odores na vizinhança, necessitando ser averiguada com maior detalhe.

Foto 4 – Frente de exploração com área de resíduos a céu aberto (não compactados) superior a 3000 m².
