**Relatório INSP-2023-0054**

**Nome:** Reservatório do Monteiro

**Atividade principal:** 36002 - Distribuição de água

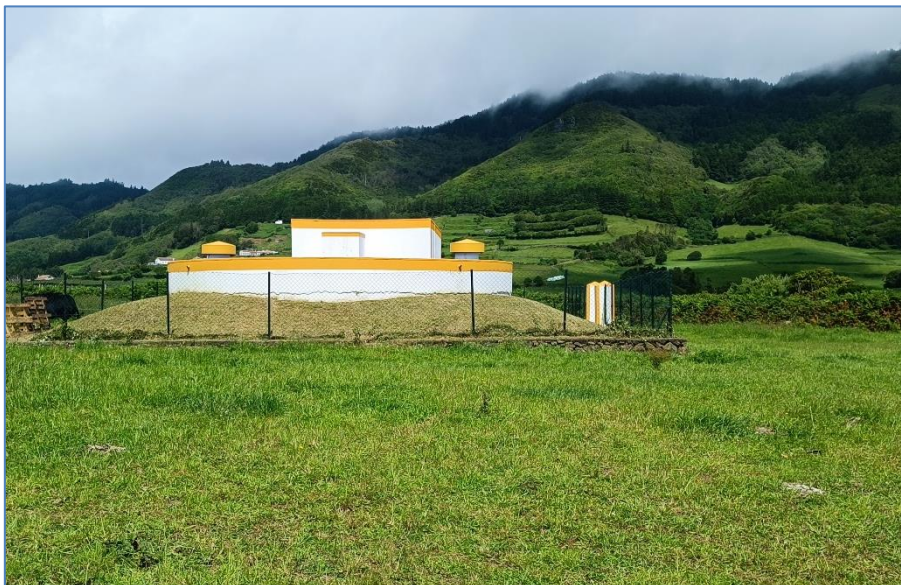
Figura 2.1: Reservatório do Monteiro.

O estabelecimento é constituído por um reservatório de água para consumo humano, com duas células de 250 m<sup>3</sup> cada uma.

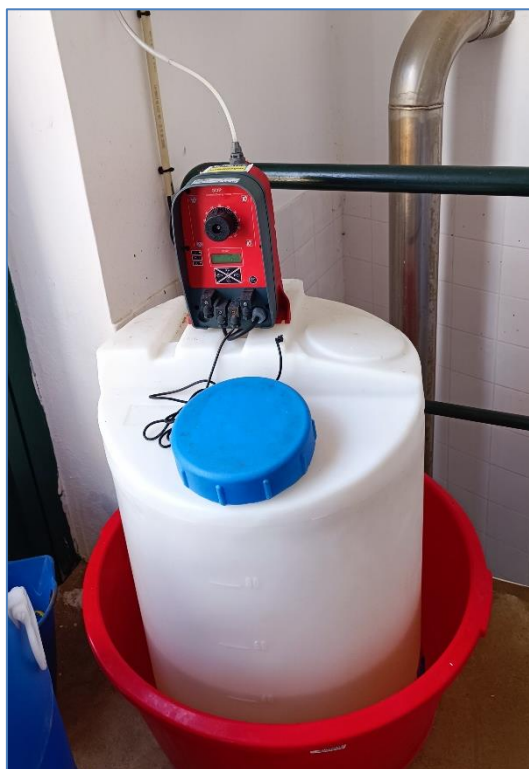
Figura 2.2: Desinfecção e cloragem.

No interior do reservatório existe um posto de desinfecção e cloragem no qual é utilizada uma solução de hipoclorito de sódio a 13%, injetada na tubagem com uma bomba doseadora.

Não se encontrava disponível no local, informação sobre a perigosidade do hipoclorito de sódio, designadamente a ficha de dados de segurança.

Foi recomendada a melhoria da informação relativa à utilização de substâncias perigosas, designadamente a colocação da ficha de dados de segurança do hipoclorito de sódio no estabelecimento e a alteração da rotulagem dos reservatórios de modo a ficar condizente com os produtos efetivamente armazenados.

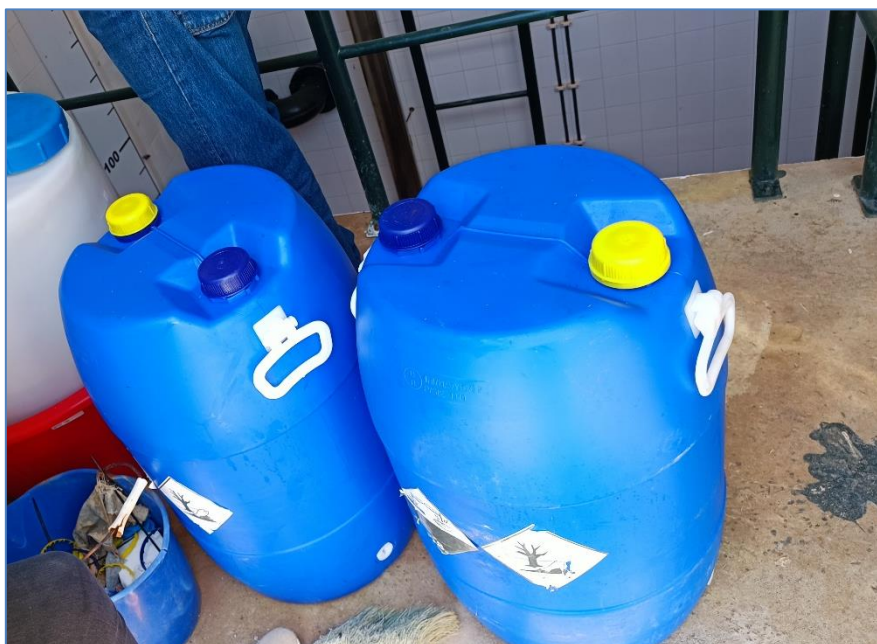
Figura 2.3: Embalagens usadas de hipoclorito contendo água.

Encontravam-se no local duas embalagens usadas de hipoclorito (com a respetiva rotulagem), mas que continham apenas água para preparação da solução.
