REGIÃO AUTÓNOMA DOS AÇORES
SECRETARIA REGIONAL DO AMBIENTE E ALTERAÇÕES CLIMÁTICAS
Inspeção Regional do Ambiente

Relatório INSP-2023-0061

Nome: Reservatório Novo da Cruz

A inspeção ao reservatório de água Novo da Cruz incidiu, maioritariamente, sobre o licenciamento das captações de água que abastecem o reservatório e a gestão de produtos perigosos na instalação (hipoclorito de sódio).

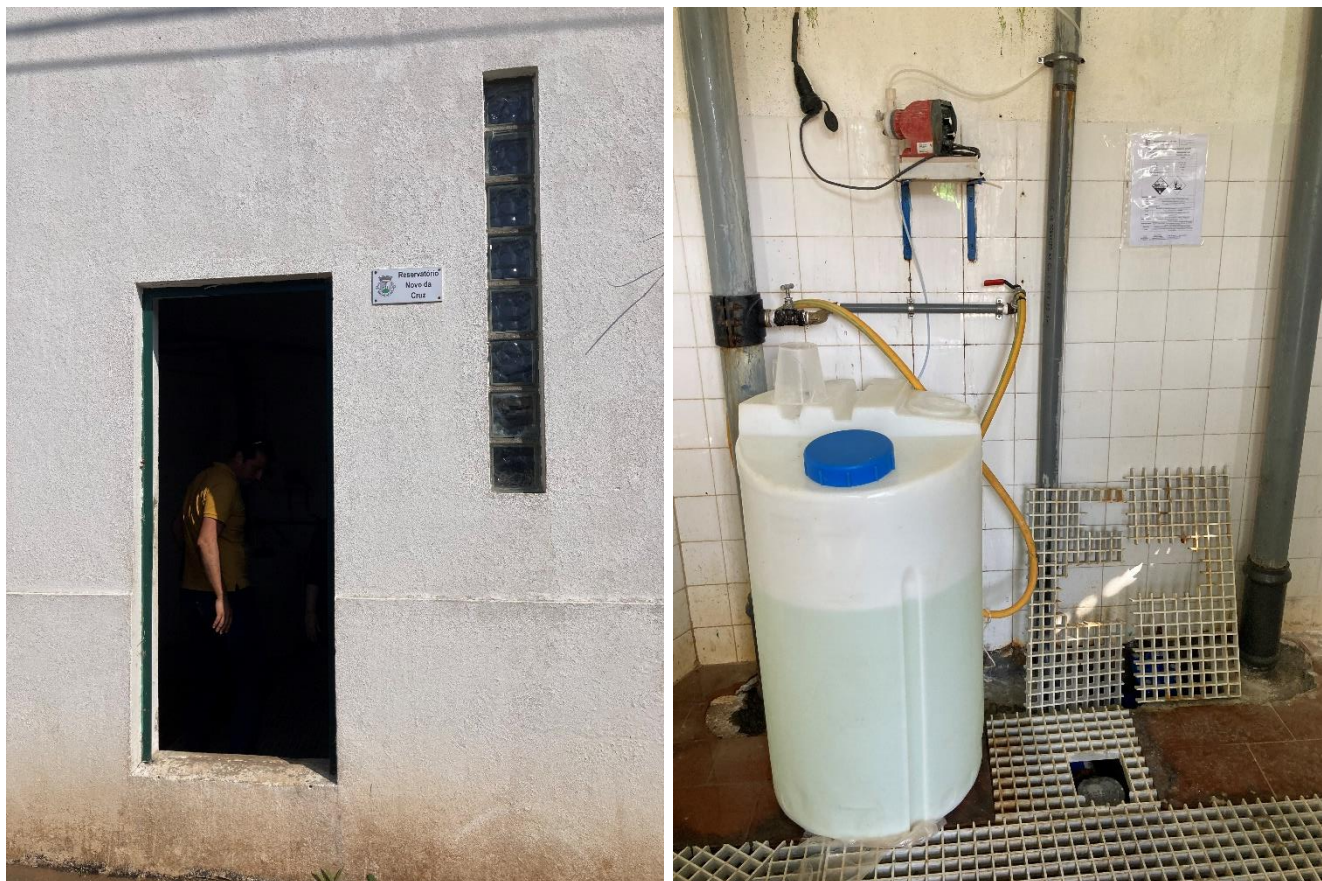
O reservatório dispõe de 2 células com 150 m³ cada e têm caudalímetros instalados.

À entrada do reservatório é injetada na tubagem, com bomba doseadora, uma solução de hipoclorito de sódio a 13%. Efetuam testes de cloração no consumidor duas vezes por semana.

Figura 2 e 3 – Perspetiva exterior do reservatório Novo da Cruz; Bomba doseadora e recipiente com solução de hipoclorito de sódio.

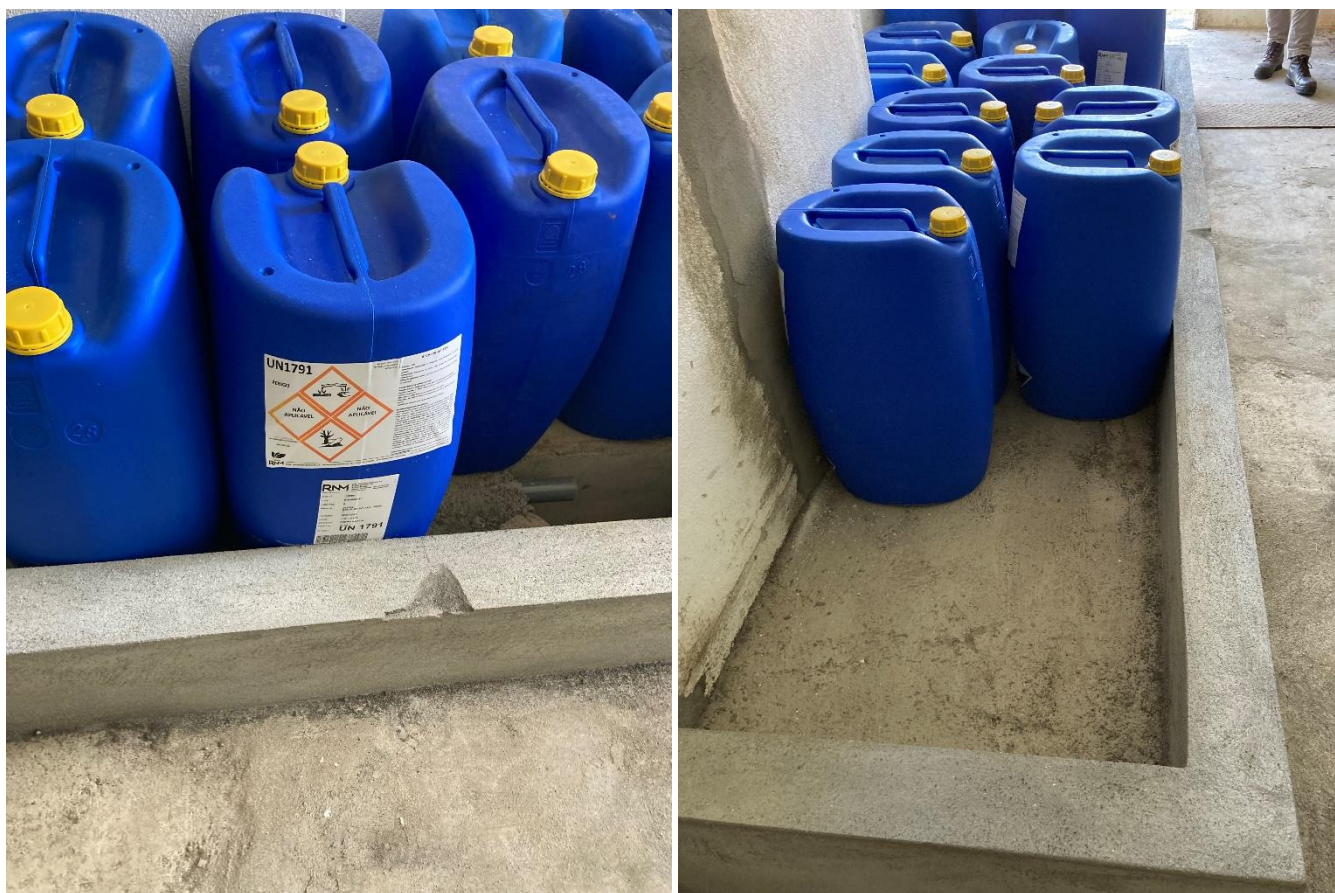
Os recipientes contendo hipoclorito de sódio (Bechlor WT 13%), com uma capacidade de 60 litros, encontravam-se armazenados num armazém da autarquia, numa bacia de retenção e com a informação sobre a perigosidade do hipoclorito de sódio afixada.

Figura 4 e 5 – Armazenamento dos recipientes contendo hipoclorito de sódio, num armazém da autarquia.
