REGIÃO AUTÓNOMA DOS AÇORES  
SECRETARIA REGIONAL DO AMBIENTE E AÇÃO CLIMÁTICA  
Inspeção Regional do Ambiente

Relatório INSP-2024-0021  
BI-2024-0013

**Nome:** Oficina de bate-chapa e pintura

**Atividade principal:** 45200 - Manutenção e reparação de veículos automóveis

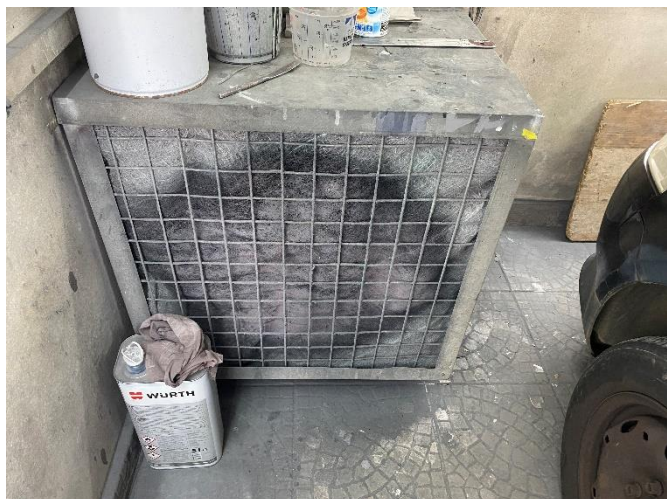
**Foto 1** – Exaustor no lado esquerdo da câmara de pintura.

No local verificou-se que o Sr. Emílio Rocha estava a iniciar a substituição dos filtros da câmara de pintura (ver fotos 1 e 2). Os exaustores apresentavam sinais da presença de grande quantidade partículas, não sendo estes sinais identificáveis no exterior, na envolvente da chaminé (à distância que foi possível a observação).

Os filtros são colocados nos exaustores apenas numa camada, pelo que poderão ficar mais permeáveis do que se a instalação for efetuada em múltiplas camadas. Deverá ser efetuada uma substituição dos filtros mais frequente, não permitindo que fiquem com acumulação excessiva de partículas, para evitar que sejam expelidas na exaustão.
