**Relatório INSP-2024-0084**

**Nome:** Oficina Pedro Leonardes

**Atividade principal:** 45200 - Manutenção e reparação de veículos automóveis

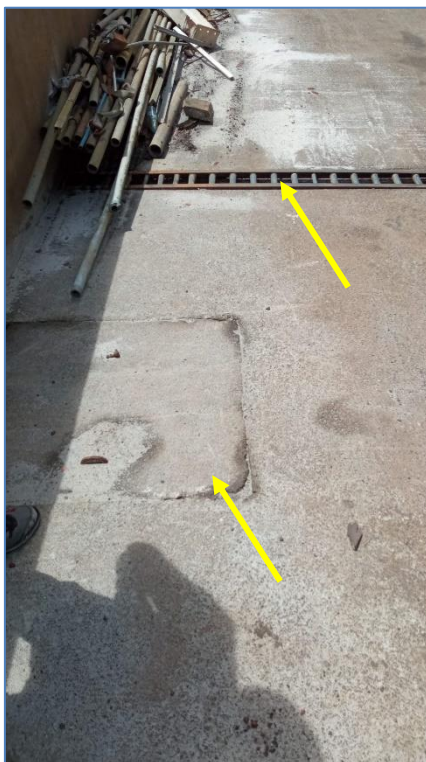
Tipologia de águas residuais	Origem	Sistema de tratamento	Meio recetor
<input checked="" type="checkbox"/> Urbanas	Instalações sanitárias	Fossa séptica	Solo
<input type="checkbox"/> Industriais biodegradáveis abrangidas pelo art.º 28.º DLR 18/2009/A			Não aplicável
<input checked="" type="checkbox"/> Outro tipo de águas residuais industriais	Águas oleosas – lavagem de máquinas	Separador de hidrocarbonetos (não foi observado diretamente por dificuldade em remover a tampa)	Solo

Figura 4.1: Local de lavagem de máquinas (grelha de recolha de águas e tampa do separador).

b) Licenciamento prévio da rejeição no domínio público ou particular dos recursos hídricos.	n.º 1, art. 60.º e n.º 2, art. 62.º Lei 58/2005	Não cumprido	O estabelecimento possuía um separador para tratamento das águas residuais oleosas produzidas na zona de lavagem de máquinas, mas não foi solicitado o respetivo licenciamento para descarga das águas residuais tratadas no solo.

- a) Deverá garantir possibilidade de remover facilmente a tampa do separador para inspeção do equipamento;
- b) Melhorar a separação de embalagens de cartão e de plástico para encaminhamento para valorização;
- c) Armazenar os pneus usados num local sinalizado para o efeito.

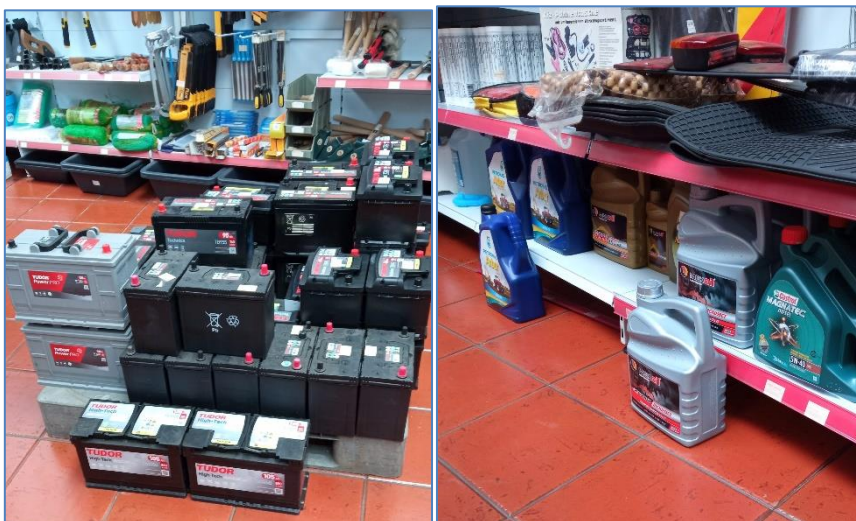
n) Disponibilizada informação ao público nos locais de venda, sobre os métodos adotados para recolha dos resíduos de pneus, óleos minerais, veículos, EEE, pilhas e acumuladores e óleos alimentares.	Art. 19.º DLR 24/2012/A	Não cumprido	Tinha para venda óleos de motor e acumuladores de chumbo sem que estivesse disponibilizada informação ao público sobre os métodos adotados para a recolha dos respetivos resíduos.

Figura 5.2: Acumuladores de chumbo e óleos de motor para venda.

- c) O incumprimento do dever de disponibilizar informação ao público sobre os métodos adotados para a recolha dos resíduos de óleos usado e acumuladores de chumbo, nos locais de venda destes artigos, em

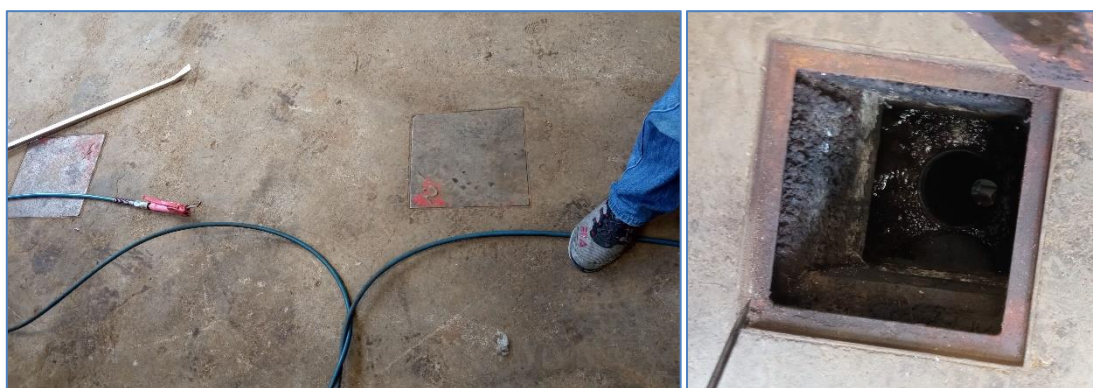
o) Cumprimento das normas de gestão, armazenagem, reutilização e valorização de pneus usados.	Art. 24.º a 26.º DLR 24/2012/A	Cumprido	
p) Cumprimento das normas de gestão, recolha, armazenagem, reciclagem e valorização de óleos minerais usados.	Art. 28.º a 35.º DLR 24/2012/A	Cumprido parcialmente	Possuía dois reservatórios subterrâneos com 1000 litros de capacidade cada um (instalados há cerca de 20 anos). Não possuíam dispositivo para deteção de fugas nem sistema de prevenção de extravase.

Figura 5.3: Tampas de acesso aos reservatórios de óleos usados (imagem da esquerda). Tampa de acesso aberta (imagem da direita).

- d) O incumprimento das características de construção dos reservatórios subterrâneos para armazenamento dos óleos usados, em violação do disposto no n.º 2 do artigo 33.º do Decreto Legislativo Regional n.º 24/2012/A, de 1 de junho, constitui contraordenação ambiental grave, nos termos da alínea l) do n.º 2 do artigo 62.º do mesmo diploma, punível nos termos do n.º 3, alínea b), do artigo 22.º da Lei n.º 50/2006, de 29 de agosto, na redação que lhe foi dada pela Lei n.º 114/2015, de 28 de agosto, com coima de €12 000 a €216 000.
