**REGIÃO AUTÓNOMA DOS AÇORES**  
**SECRETARIA REGIONAL DO AMBIENTE E AÇÃO CLIMÁTICA**  
**Inspeção Regional do Ambiente**

**Relatório INSP-2026-0051**  
**BI-2026-0055**

**Nome:** Estação Elevatória da Praia da Leopoldina  
**Endereço:** Acesso à Praia da Leopoldina  
**Código Postal:** 9680-000      **Freguesia:** Ribeira Seca  
**Concelho:** Vila Franca do Campo      **Ilha:** Ilha de São Miguel  
**Atividade principal:** 37002 - Tratamento de águas residuais.

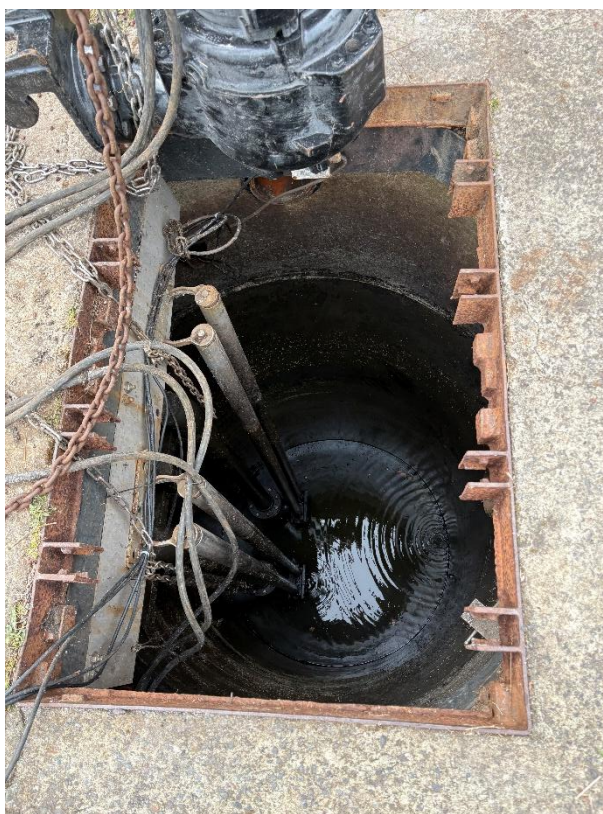
O Sr. Vice-Presidente informou que se encontravam a substituir a bomba da estação elevatória da Praia da Leopoldina, que tinha avariado no dia anterior.

Figura 2 – Poço de bombagem e a nova bomba a ser instalada.

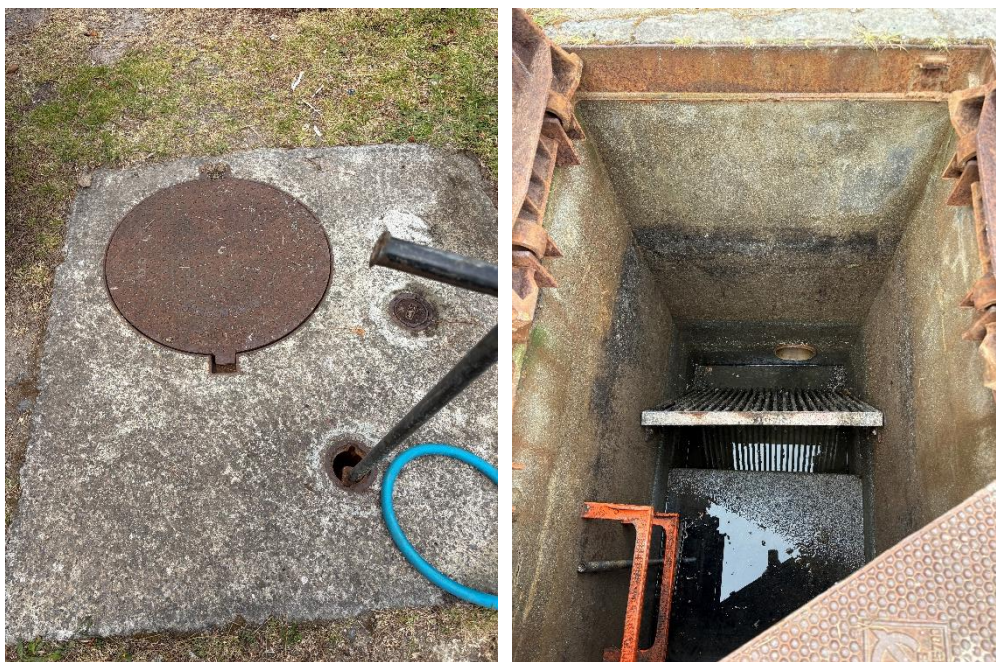
Durante a operação de substituição da bomba, e por forma a que o poço estivesse o mais vazio possível, tiveram que direccionar o efluente diretamente para a linha de água, através do fecho de uma válvula existente a montante do sistema de gradagem de sólidos.

Figuras 3 e 4 – Zona de fecho da válvula e sistema de gradagem de sólidos, a montante do poço de bombagem.

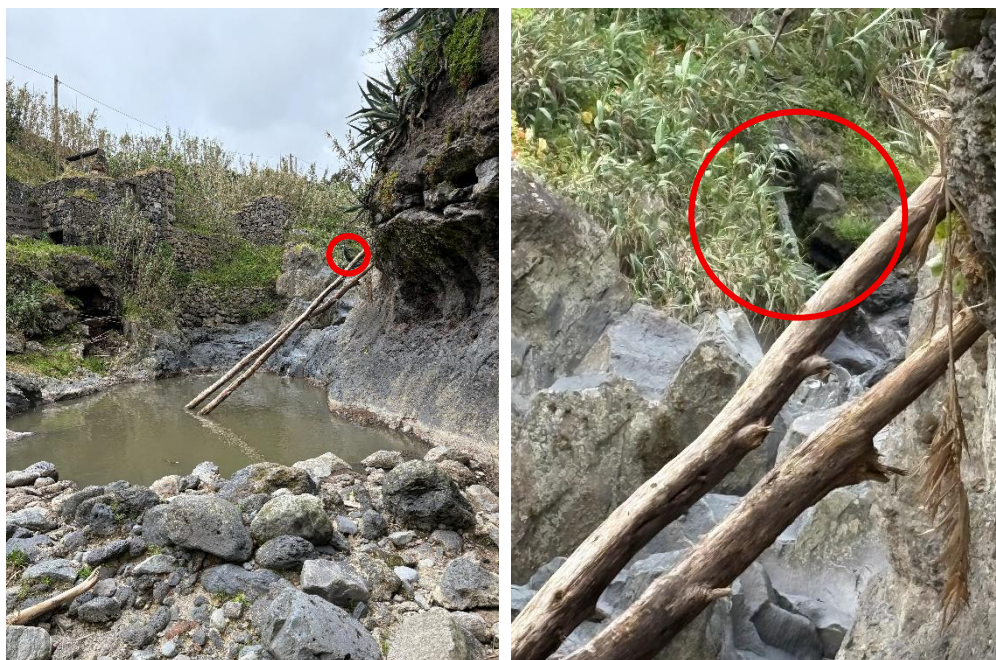
A avaria desse sistema de bombagem provocou a descarga das águas residuais urbanas na linha de água (ribeira da Ribeira Seca) através da saída (tubagem) existente no topo do poço de bombagem da estação elevatória.

Foi possível constatar que, enquanto decorria a operação de reparação do sistema de bombagem, as águas residuais urbanas estavam a ser descarregadas na linha de água, a jusante da estação elevatória.

Figuras 5 e 6 – Ponto de descarga de emergência para a linha de água.

Segundo o disposto no n.º 1 do artigo 25.º do Decreto Legislativo Regional n.º 18/2009/A, de 19 de outubro - Regime jurídico da recolha, tratamento e descarga de águas residuais urbanas, é proibida a descarga de águas residuais urbanas sem terem sido sujeitas a tratamento apropriado, no entanto, a referida situação, segundo foi apurado, ocorreu apenas como descarga de emergência e a avaria na estação elevatória, que originou essa descarga, foi solucionada.

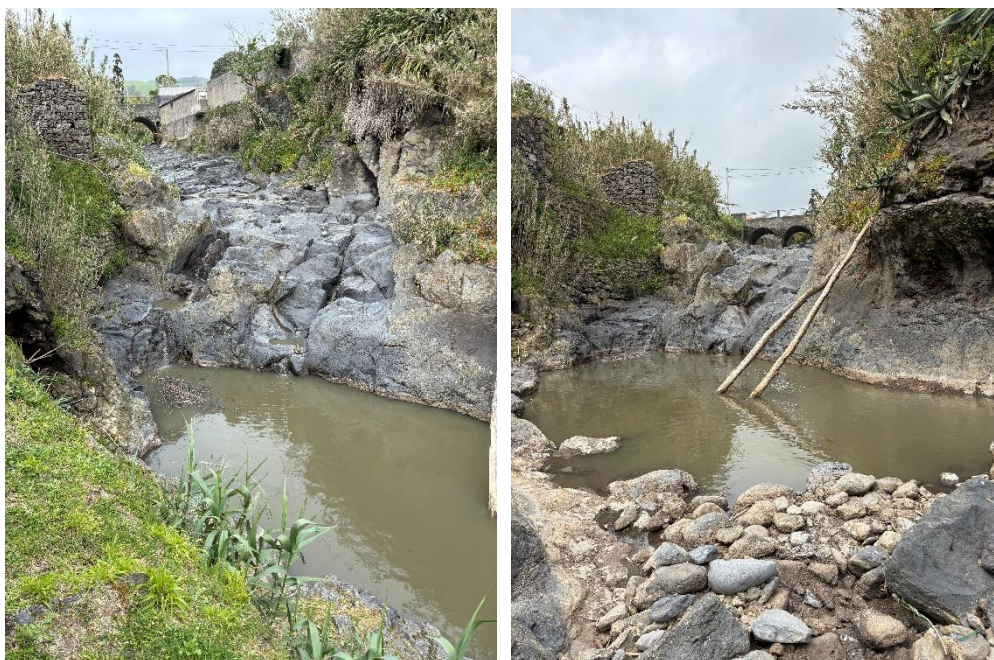
Figuras 7 e 8 – Acumulação das águas residuais urbanas em algumas zonas da linha de água.

Fomos informados que a descarga na linha de água, das águas residuais urbanas não tratadas, ocorre apenas em situações de emergência, como foi o caso, e que a última avaria nessa estação elevatória tinha ocorrido em 2024.
